Bauwerk (ID): 578\_0065\_QBW\_01

Gewässer: Donwerbaach

**Identifikation und Lage**

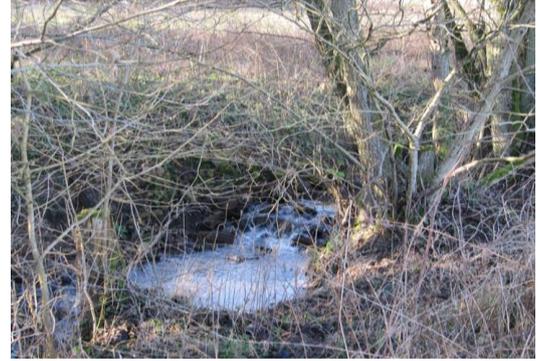
**Foto: Übersicht**

Bauwerkstyp	Absturz
Funktion	Sohlsicherung
Funktion (sonstiges)	-
Material	Stein
Zustand	baufällig
Fallhöhe [m]	0,20
Rückstau [m]	<20 m
Unterwasser-Tiefe [m]	ausreichend
Wanderweg-Tiefe (Minimum) [m]	0,03
Fischschutz   Rechen (nur WKA)	keine WKA   keine WKA

LuxMaPro-ID	-
Maßnahmentyp	-
Maßnahmenbeschreibung	kein Maßnahmenbedarf

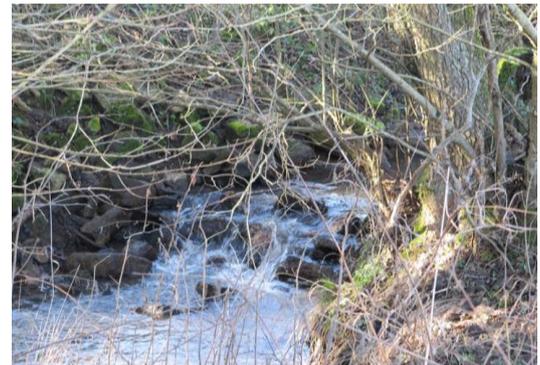
**Foto: Detail**

aufwärts	eingeschränkt durchgängig (Klasse 3)
abwärts	durchgängig (Klasse 1)
Gesamtbewertung Fische	Klasse 2

Geschiebe	temporär/leicht eingeschränkt (Klasse 2)
Schwabstoffe	temporär/leicht eingeschränkt (Klasse 2)
Morphodynamik	Standort teilweise beeinträchtigt (Klasse 3)
Gesamtbewertung Sedimente	2
