Bauwerk (ID): 576_0005_QBW_01

Gewässer: Gouschténgerbaach

Identifikation und Lage

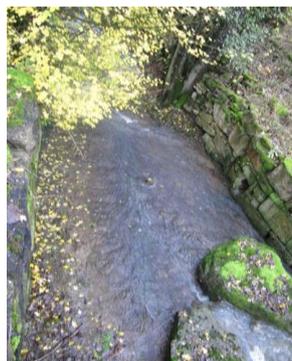
Foto: Übersicht

Bauwerkstyp	Glatte Gleite
Funktion	Sohlsicherung
Funktion (sonstiges)	-
Material	Beton
Zustand	intakt
Fallhöhe [m]	0,20
Rückstau [m]	kein
Unterwasser-Tiefe [m]	ausreichend
Wanderweg-Tiefe (Minimum) [m]	0,05
Fischschutz Rechen (nur WKA)	keine WKA keine WKA

Anmerkung: Glatte Gleite mit Absturz am Ende, unterhalb von Durchlass

LuxMaPro-ID	-
Maßnahmentyp	-
Maßnahmenbeschreibung	kein Maßnahmenbedarf

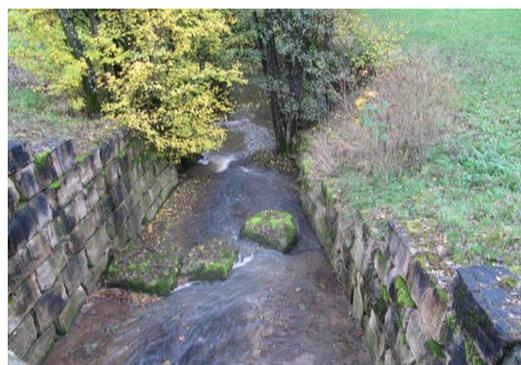
Foto: Detail

aufwärts	eingeschränkt durchgängig (Klasse 3)
abwärts	durchgängig (Klasse 1)
Gesamtbewertung Fische	Klasse 2

Geschiebe	voll durchgängig (Kl. 1)
Schwabstoffe	voll durchgängig (Kl. 1)
Morphodynamik	Standort teilweise beeinträchtigt (Klasse 3)
Gesamtbewertung Sedimente	2
