Bauwerk (ID): 577_0002_QBW_02

Gewässer: Gouschténgerbaach

OWK: I-4.2.1

Identifikation und Lage

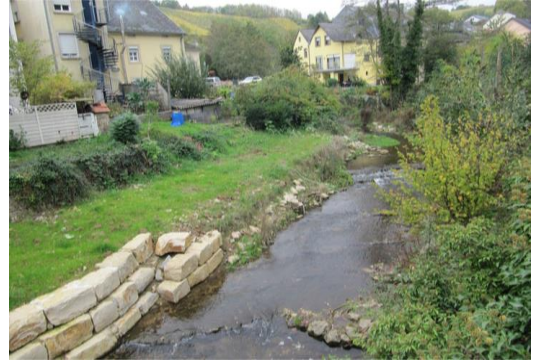
Foto: Übersicht

Bauwerkstyp	Absturz
Funktion	Sohlsicherung
Funktion (sonstiges)	-
Material	Stein
Zustand	intakt
Fallhöhe [m]	0,15
Rückstau [m]	kein
Unterwasser-Tiefe [m]	ausreichend
Wanderweg-Tiefe (Minimum) [m]	0,00
Fischschutz Rechen (nur WKA)	keine WKA keine WKA

aufwärts	eingeschränkt durchgängig (Klasse 3)
abwärts	durchgängig (Klasse 1)
Gesamtbewertung Fische	Klasse 2

Geschiebe	voll durchgängig (Kl. 1)
Schwabstoffe	voll durchgängig (Kl. 1)
Morphodynamik	Standort teilweise beeinträchtigt (Klasse 3)
Gesamtbewertung Sedimente	2

Gesamtbewertung Durchgängigkeit: 2

LuxMaPro-ID	-
Maßnahmentyp	-
Maßnahmenbeschreibung	kein Maßnahmenbedarf
