Bauwerk (ID): 577_0005_QBW_01

Gewässer: Gouschténgerbaach

Identifikation und Lage

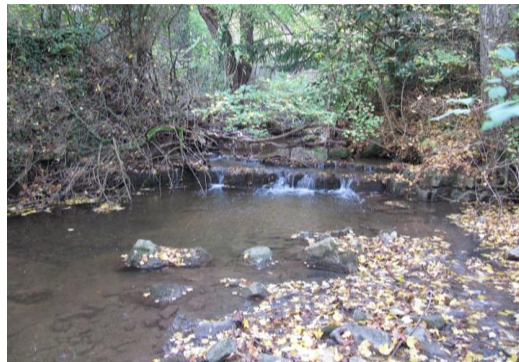
Foto: Übersicht

Bauwerkstyp	Absturzterrasse
Funktion	Sohlsicherung
Funktion (sonstiges)	-
Material	Stein
Zustand	intakt
Fallhöhe [m]	0,25
Rückstau [m]	kein
Unterwasser-Tiefe [m]	ausreichend
Wanderweg-Tiefe (Minimum) [m]	0,00
Fischschutz Rechen (nur WKA)	keine WKA keine WKA

LuxMaPro-ID	-
Maßnahmentyp	-
Maßnahmenbeschreibung	kein Maßnahmenbedarf

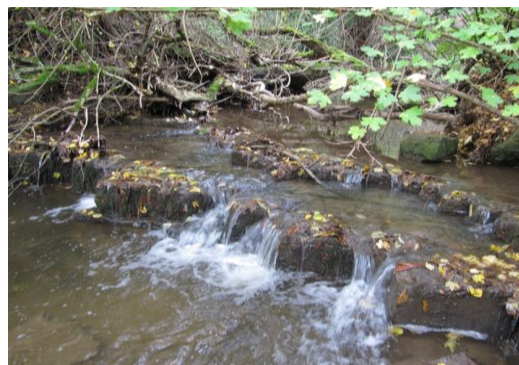
Foto: Detail

aufwärts	eingeschränkt durchgängig (Klasse 3)
abwärts	durchgängig (Klasse 1)
Gesamtbewertung Fische	Klasse 2
