Bauwerk (ID): 577\_0008\_QBW\_01

Gewässer: Gouschténgerbaach

OWK: I-4.2.1

**Identifikation und Lage**

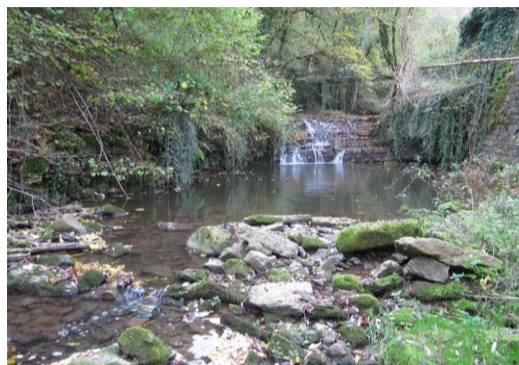
**Foto: Übersicht**

Bauwerkstyp	Absturzterrasse
Funktion	Sohlsicherung
Funktion (sonstiges)	-
Material	Stein
Zustand	intakt
Fallhöhe [m]	0,40
Rückstau [m]	kein
Unterwasser-Tiefe [m]	ausreichend
Wanderweg-Tiefe (Minimum) [m]	0,00
Fischschutz   Rechen (nur WKA)	keine WKA   keine WKA

Anmerkung: Gesamte Fallhöhe über 1 Meter. Höchste Fallhöhe ca. 0,4 Meter

LuxMaPro-ID	4260
Maßnahmentyp	HY DU.01 - Wiederherstellung der ökologischen Durchgängigkeit - Querbauwerk
Maßnahmenbeschreibung	Wiederherstellung der ökologischen Durchgängigkeit - Querbauwerk - Gouschténgerbaach - Ehnen - 2 - unterhalb "Neieberg" (H=0,4m)

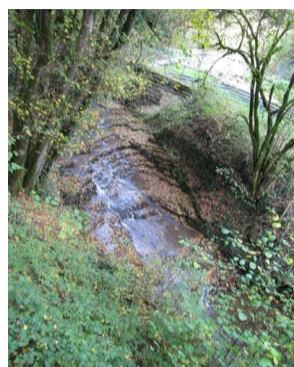
**Foto: Detail**

aufwärts	nicht durchgängig (Klasse 5)
abwärts	durchgängig (Klasse 1)
Gesamtbewertung Fische	Klasse 4
