Bauwerk (ID): 577_0016_QBW_01

Gewässer: Gouschténgerbaach

Identifikation und Lage

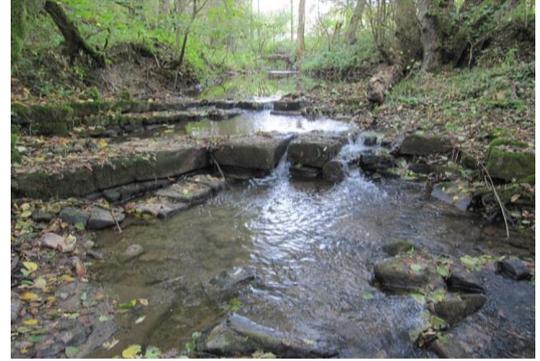
Foto: Übersicht

Bauwerkstyp	Absturz
Funktion	Sohlsicherung
Funktion (sonstiges)	-
Material	Stein
Zustand	intakt
Fallhöhe [m]	0,30
Rückstau [m]	kein
Unterwasser-Tiefe [m]	ausreichend
Wanderweg-Tiefe (Minimum) [m]	0,05
Fischschutz Rechen (nur WKA)	keine WKA keine WKA

LuxMaPro-ID	-
Maßnahmentyp	-
Maßnahmenbeschreibung	kein Maßnahmenbedarf

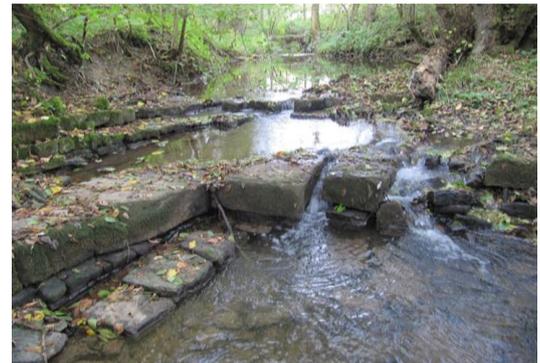
Foto: Detail

aufwärts	eingeschränkt durchgängig (Klasse 3)
abwärts	durchgängig (Klasse 1)
Gesamtbewertung Fische	Klasse 2

Geschiebe	voll durchgängig (Kl. 1)
Schwebstoffe	voll durchgängig (Kl. 1)
Morphodynamik	Standort teilweise beeinträchtigt (Klasse 3)
Gesamtbewertung Sedimente	2
