Bauwerk (ID): 577_0022_QBW_01

Gewässer: Gouschténgerbaach

Identifikation und Lage

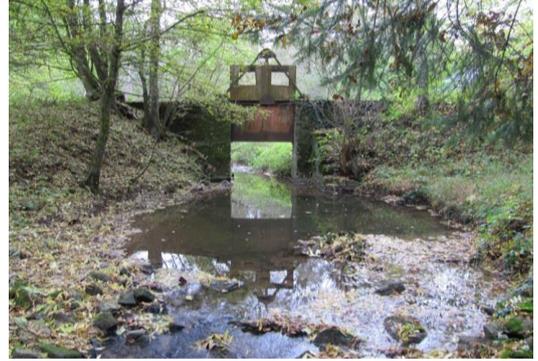
Foto: Übersicht

Bauwerkstyp	Bewegliches Wehr
Funktion	Abflusspegel
Funktion (sonstiges)	-
Material	Metall
Zustand	baufällig
Fallhöhe [m]	0,00
Rückstau [m]	kein
Unterwasser-Tiefe [m]	ausreichend
Wanderweg-Tiefe (Minimum) [m]	0,15
Fischschutz Rechen (nur WKA)	keine WKA keine WKA

Anmerkung	Bauform: Schütz. Lauf verengt
-----------	-------------------------------

LuxMaPro-ID	-
Maßnahmentyp	-
Maßnahmenbeschreibung	kein Maßnahmenbedarf
