Bauwerk (ID): 577_0022_QBW_02

Gewässer: Gouschténgerbaach

Identifikation und Lage

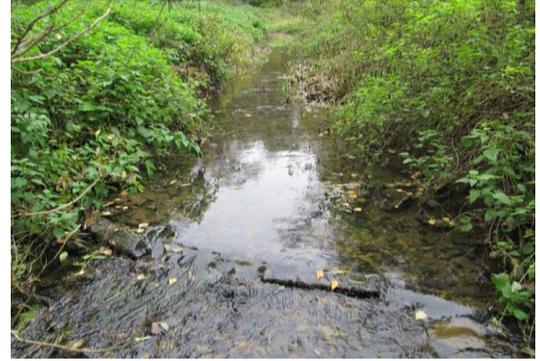
Foto: Übersicht

Bauwerkstyp	Sohlschwelle
Funktion	Sohlsicherung
Funktion (sonstiges)	-
Material	Stein
Zustand	baufällig
Fallhöhe [m]	0,00
Rückstau [m]	<20 m
Unterwasser-Tiefe [m]	ausreichend
Wanderweg-Tiefe (Minimum) [m]	0,04
Fischschutz Rechen (nur WKA)	keine WKA keine WKA

LuxMaPro-ID	-
Maßnahmentyp	-
Maßnahmenbeschreibung	kein Maßnahmenbedarf

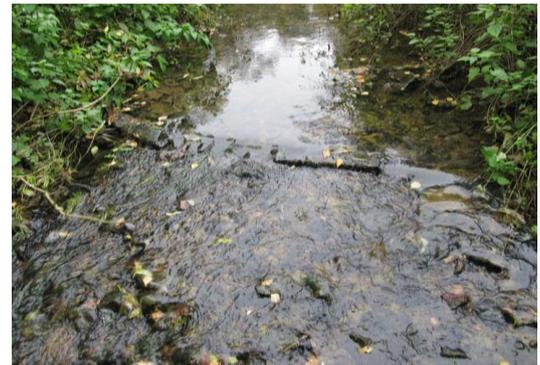
Foto: Detail

Geschiebe	temporär/leicht eingeschränkt (Klasse 2)
Schwebstoffe	voll durchgängig (Kl. 1)
Morphodynamik	Bauwerksbereich beeinträchtigt (Klasse 2)
Gesamtbewertung Sedimente	2
