Bauwerk (ID): 577_0028_QBW_01

Gewässer: Gouschténgerbaach

Identifikation und Lage

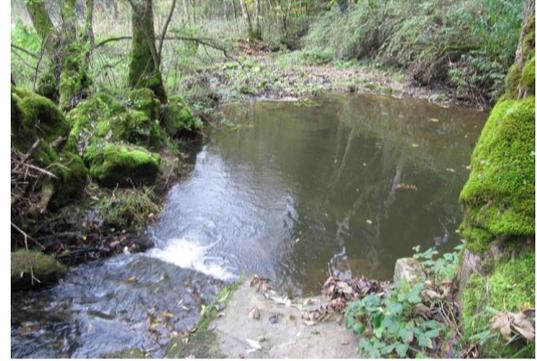
Foto: Übersicht

Bauwerkstyp	Absturz
Funktion	Sohlsicherung
Funktion (sonstiges)	-
Material	Stein
Zustand	intakt
Fallhöhe [m]	0,25
Rückstau [m]	kein
Unterwasser-Tiefe [m]	ausreichend
Wanderweg-Tiefe (Minimum) [m]	0,00
Fischschutz Rechen (nur WKA)	keine WKA keine WKA

Anmerkung	Absturz mit vorgelagerter glatter Gleite
-----------	--

LuxMaPro-ID	-
Maßnahmentyp	-
Maßnahmenbeschreibung	kein Maßnahmenbedarf
