Bauwerk (ID): 577_0040_QBW_01

Gewässer: Gouschténgerbaach

Identifikation und Lage

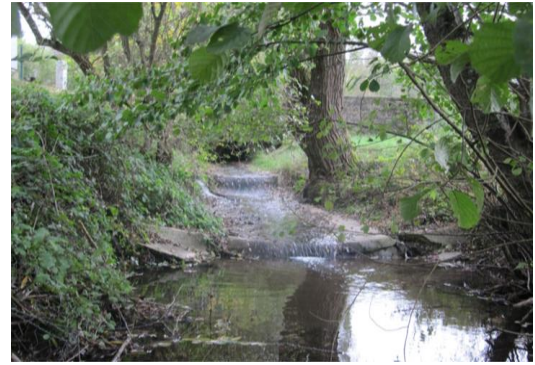
Foto: Übersicht

Bauwerkstyp	Glatte Gleite
Funktion	Sohlsicherung
Funktion (sonstiges)	-
Material	Beton
Zustand	intakt
Fallhöhe [m]	0,35
Rückstau [m]	kein
Unterwasser-Tiefe [m]	ausreichend
Wanderweg-Tiefe (Minimum) [m]	0,00
Fischschutz Rechen (nur WKA)	keine WKA keine WKA

aufwärts	nicht durchgängig (Klasse 5)
abwärts	eingeschränkt durchgängig (Klasse 3)
Gesamtbewertung Fische	Klasse 4

Geschiebe	temporär/leicht eingeschränkt (Klasse 2)
Schwefstoffe	voll durchgängig (Kl. 1)
Morphodynamik	Standort teilweise beeinträchtigt (Klasse 3)
Gesamtbewertung Sedimente	2

LuxMaPro-ID	4297
Maßnahmentyp	HY DU.01 - Wiederherstellung der ökologischen Durchgängigkeit - Querbauwerk
Maßnahmenbeschreibung	Wiederherstellung der ökologischen Durchgängigkeit - Querbauwerk - Gouschténgerbaach - Gostingen - bei "Wiss" (H=0,35m)

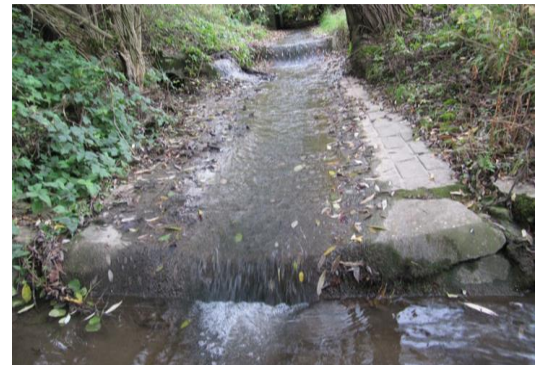
Foto: Detail

Anmerkung	inkl. Zwei Stufen
-----------	-------------------
