Bauwerk (ID): 580_0037_01_QBW_01

Gewässer: Aalbaach

Identifikation und Lage

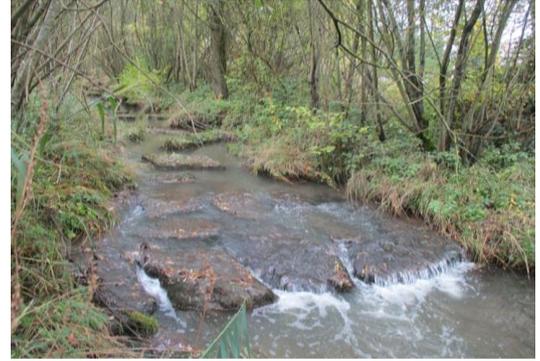
Foto: Übersicht

Bauwerkstyp	Absturz
Funktion	Sohlsicherung
Funktion (sonstiges)	-
Material	Stein
Zustand	intakt
Fallhöhe [m]	0,10
Rückstau [m]	<20 m
Unterwasser-Tiefe [m]	ausreichend
Wanderweg-Tiefe (Minimum) [m]	0,20
Fischschutz Rechen (nur WKA)	keine WKA keine WKA

aufwärts	eingeschränkt durchgängig (Klasse 3)
abwärts	durchgängig (Klasse 1)
Gesamtbewertung Fische	Klasse 2

Geschiebe	temporär/leicht eingeschränkt (Klasse 2)
Schwabstoffe	temporär/leicht eingeschränkt (Klasse 2)
Morphodynamik	Standort teilweise beeinträchtigt (Klasse 3)
Gesamtbewertung Sedimente	2

Gesamtbewertung Durchgängigkeit: 2

Anmerkung	Bei niedrigen Wasserständen Durchgängigkeit erschwert
-----------	---

LuxMaPro-ID	-
Maßnahmentyp	-
Maßnahmenbeschreibung	kein Maßnahmenbedarf
