Bauwerk (ID): 612_0021_QBW_01

Gewässer: Ierpeldengerbaach

OWK: I-5.2

Identifikation und Lage

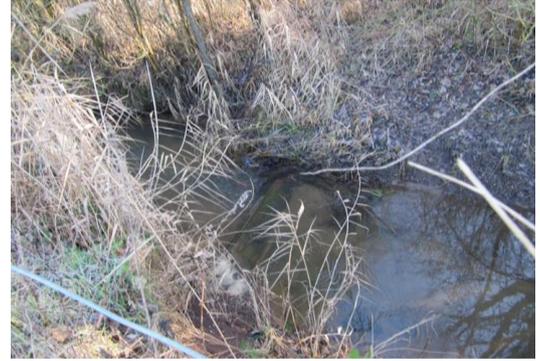
Foto: Übersicht

Bauwerkstyp	Grundschwelle
Funktion	Sohlsicherung
Funktion (sonstiges)	-
Material	Metall
Zustand	baufällig
Fallhöhe [m]	0,05
Rückstau [m]	kein
Unterwasser-Tiefe [m]	ausreichend
Wanderweg-Tiefe (Minimum) [m]	0,05
Fischschutz Rechen (nur WKA)	keine WKA keine WKA

LuxMaPro-ID	-
Maßnahmentyp	-
Maßnahmenbeschreibung	kein Maßnahmenbedarf
