Bauwerk (ID): 003_0045_QBW_01

Gewässer: Sauer

OWK: II-1

Identifikation und Lage

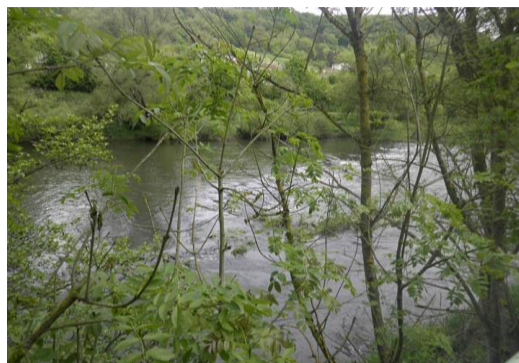
Foto: Übersicht

Bauwerkstyp	Raue Rampe
Funktion	Sohlsicherung
Funktion (sonstiges)	-
Material	Stein
Zustand	intakt
Fallhöhe [m]	0,00
Rückstau [m]	kein
Unterwasser-Tiefe [m]	ausreichend
Wanderweg-Tiefe (Minimum) [m]	0,30
Fischschutz Rechen (nur WKA)	keine WKA keine WKA

Anmerkung	Nur Veränderung der Morphodynamik. Kein Wanderhindernis
-----------	---

LuxMaPro-ID	-
Maßnahmentyp	-
Maßnahmenbeschreibung	kein Maßnahmenbedarf

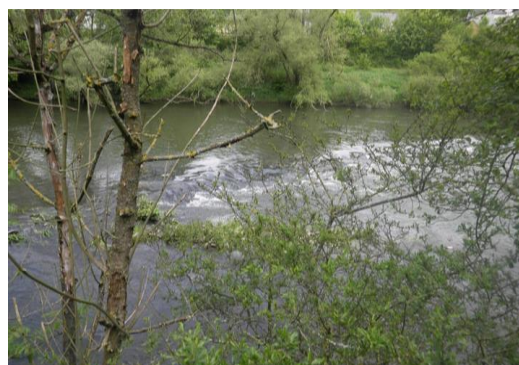
Foto: Detail

Geschiebe	voll durchgängig (Kl. 1)
Schwabstoffe	voll durchgängig (Kl. 1)
Morphodynamik	Standort teilweise beeinträchtigt (Klasse 3)
Gesamtbewertung Sedimente	2
