Bauwerk (ID): 003_0135_QBW_01

Gewässer: Sauer

OWK: II-1

Identifikation und Lage

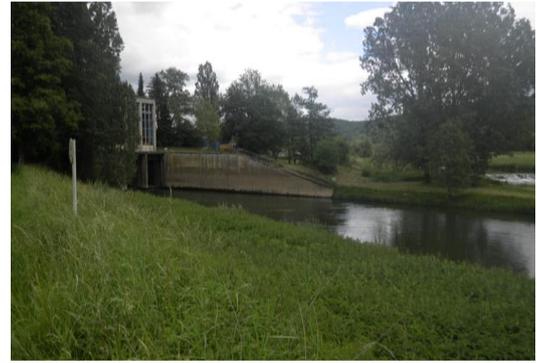
Foto: Übersicht

Bauwerkstyp	Wasserkraftanlage
Funktion	Laufkraftwerk
Funktion (sonstiges)	-
Material	Beton
Zustand	intakt
Fallhöhe [m]	0,00
Rückstau [m]	>1000 m
Unterwasser-Tiefe [m]	ausreichend
Wanderweg-Tiefe (Minimum) [m]	0,00
Fischschutz Rechen (nur WKA)	nein nein

Anmerkung	QBW in Ausleitungsstrecke (Stationierung nur behelfsweise angelegt). Fallhöhe und Wanderweg nicht erkennbar.
-----------	--

LuxMaPro-ID	-
Maßnahmentyp	-
Maßnahmenbeschreibung	kein Maßnahmenbedarf

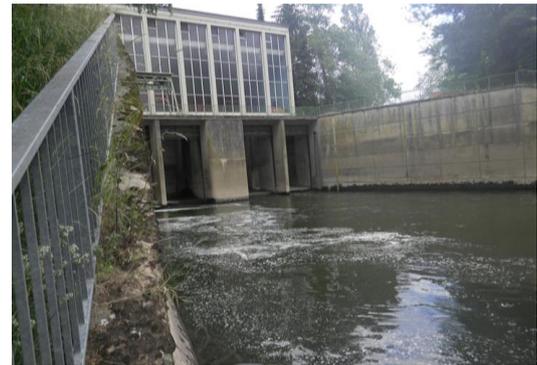
Foto: Detail

aufwärts	nicht durchgängig (Klasse 5)
abwärts	nicht durchgängig (Klasse 5)
Gesamtbewertung Fische	Klasse 5

Geschiebe	nicht durchgängig (Klasse 5)
Schwabstoffe	mäßig eingeschränkt (Klasse 3)
Morphodynamik	Gewässer über Standort hinaus beeinträchtigt (Klasse 5)
Gesamtbewertung Sedimente	4

Gesamtbewertung Durchgängigkeit: 5
