Bauwerk (ID): 003\_0135\_QBW\_02

Gewässer: Sauer

**Identifikation und Lage**

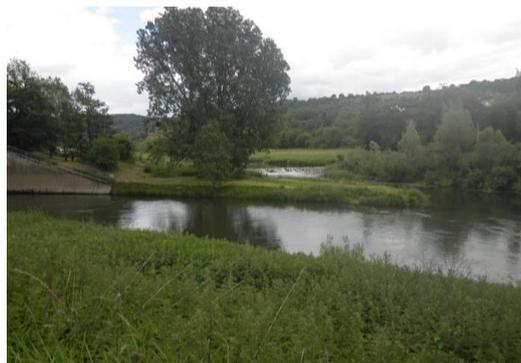
**Foto: Übersicht**

| Bauwerkstyp | Wehr |
| Funktion | Ausleitung |
| Material | Beton |
| Zustand | intakt |
| Fallhöhe [m] | 0,25 |

Anmerkung Wehr in Form einer glatten (teilweise auch rauhen) Rampe (Höhe: 1,2m), aber max. Fallhöhe in Wanderweg 25 cm

| Maßnahmentyp | HY DU.01 - Wiederherstellung der ökologischen Durchgängigkeit - Querbauwerk |
| Maßnahmenbeschreibung | Wiederherstellung der ökologischen Durchgängigkeit - Querbauwerk - Sauer - Rosport - unterhalb SEO (H=0,25m) |

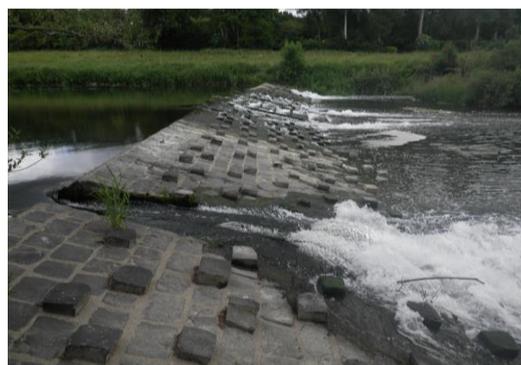
**Foto: Detail**

| aufwärts | nicht durchgängig (Klasse 5) |
| abwärts | nicht durchgängig (Klasse 5) |
