Bauwerk (ID): 003_0160_QBW_01

Gewässer: Sauer

Identifikation und Lage

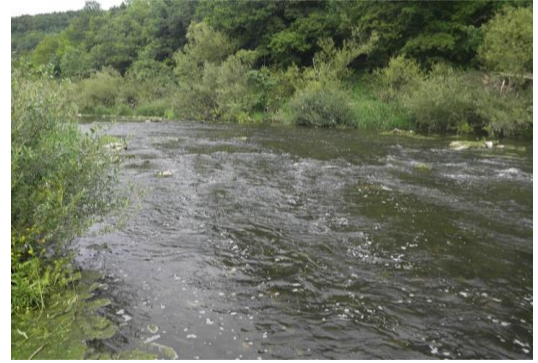
Foto: Übersicht

Bauwerkstyp	Raue Gleite
Funktion	Sohlsicherung
Funktion (sonstiges)	-
Material	Stein
Zustand	baufällig
Fallhöhe [m]	0,00
Rückstau [m]	kein
Unterwasser-Tiefe [m]	ausreichend
Wanderweg-Tiefe (Minimum) [m]	0,45
Fischschutz Rechen (nur WKA)	keine WKA keine WKA

Anmerkung Sehr flache, raue Gleite wertet Abschnitt strukturell auf.

LuxMaPro-ID	-
Maßnahmentyp	-
Maßnahmenbeschreibung	kein Maßnahmenbedarf
