Bauwerk (ID): 003_0430_QBW_01

Gewässer: Sauer

OWK: II-1

Identifikation und Lage

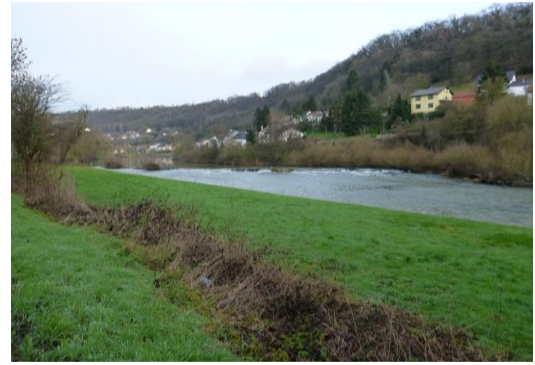
Foto: Übersicht

Bauwerkstyp	Raue Rampe
Funktion	Sohlsicherung
Funktion (sonstiges)	-
Material	Stein
Zustand	intakt
Fallhöhe [m]	0,00
Rückstau [m]	50-100 m
Unterwasser-Tiefe [m]	ausreichend
Wanderweg-Tiefe (Minimum) [m]	0,25
Fischschutz Rechen (nur WKA)	keine WKA keine WKA

Anmerkung	Strukturell nahezu unschädlich.
-----------	---------------------------------

LuxMaPro-ID	-
Maßnahmentyp	-
Maßnahmenbeschreibung	kein Maßnahmenbedarf
