Bauwerk (ID): 435\_0025\_QBW\_01

Gewässer: Lauterburerbaach

**Identifikation und Lage**

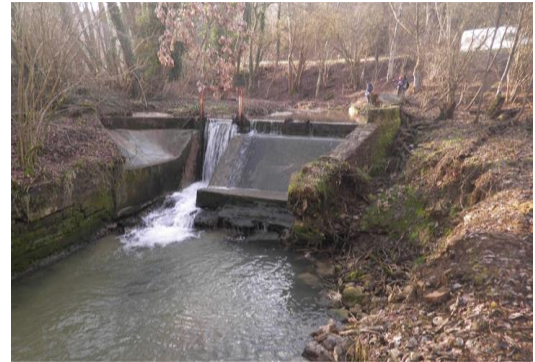
**Foto: Übersicht**

Bauwerkstyp	Wehr
Funktion	Sonstiges
Funktion (sonstiges)	ehemalige Ausleitung
Material	Beton
Zustand	intakt
Fallhöhe [m]	5,00
Rückstau [m]	20-50 m
Unterwasser-Tiefe [m]	ausreichend
Wanderweg-Tiefe (Minimum) [m]	0,00
Fischschutz   Rechen (nur WKA)	keine WKA   keine WKA

aufwärts	nicht durchgängig (Klasse 5)
abwärts	nicht durchgängig (Klasse 5)
Gesamtbewertung Fische	Klasse 5

Geschiebe	nicht durchgängig (Klasse 5)
Schwabstoffe	temporär/leicht eingeschränkt (Klasse 2)
Morphodynamik	Standort insgesamt beeinträchtigt (Klasse 4)
Gesamtbewertung Sedimente	4

**Gesamtbewertung Durchgängigkeit: 5**

Anmerkung	Bauform: Schütz, glatte Rampe.
-----------	--------------------------------

LuxMaPro-ID	-
Maßnahmentyp	-
Maßnahmenbeschreibung	kein Maßnahmenbedarf
