Bauwerk (ID): 428_0013_QBW_01

Gewässer: Consdreferbaach

Identifikation und Lage

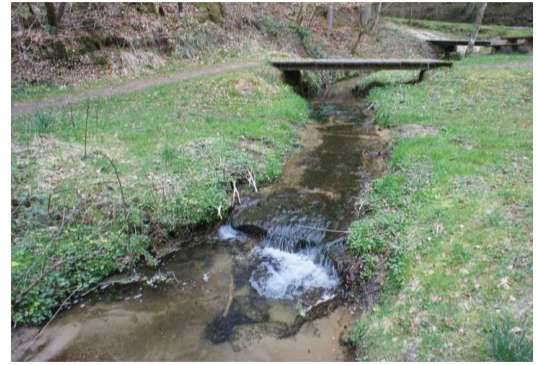
Foto: Übersicht

Bauwerkstyp	Absturz
Funktion	Sohlsicherung
Funktion (sonstiges)	-
Material	Stein
Zustand	intakt
Fallhöhe [m]	0,17
Rückstau [m]	kein
Unterwasser-Tiefe [m]	ausreichend
Wanderweg-Tiefe (Minimum) [m]	0,05
Fischschutz Rechen (nur WKA)	keine WKA keine WKA

aufwärts	eingeschränkt durchgängig (Klasse 3)
abwärts	durchgängig (Klasse 1)
Gesamtbewertung Fische	Klasse 2

LuxMaPro-ID	-
Maßnahmentyp	-
Maßnahmenbeschreibung	kein Maßnahmenbedarf

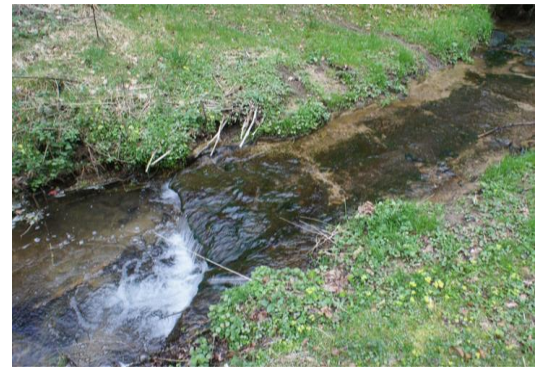
Foto: Detail

Anmerkung Gestaltungselement tourist. Attraktion Kalkquelle. Wegekreuzung mit Infotafeln und Picknickplatz.
