Bauwerk (ID): 429_0018_QBW_01

Gewässer: Consdreferbaach

OWK: II-4.1.3

Identifikation und Lage

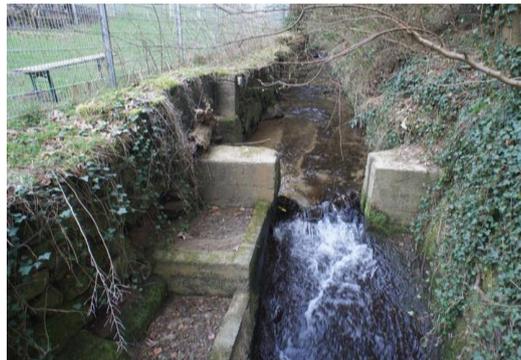
Foto: Übersicht

Bauwerkstyp	Absturz
Funktion	Ausleitung
Funktion (sonstiges)	-
Material	Beton
Zustand	baufällig
Fallhöhe [m]	0,15
Rückstau [m]	kein
Unterwasser-Tiefe [m]	nicht ausreichend
Wanderweg-Tiefe (Minimum) [m]	0,03
Fischschutz Rechen (nur WKA)	keine WKA keine WKA

Anmerkung: Schützwehr mit nur temporärer Stauwirkung (0.90m max. Stauhöhe) Sohlverbau im Unterwasser. Ausleitung inaktiv. G

LuxMaPro-ID	-
Maßnahmentyp	-
Maßnahmenbeschreibung	kein Maßnahmenbedarf
