Bauwerk (ID): 007_0044_QBW_01

Gewässer: Ernz noire

Identifikation und Lage

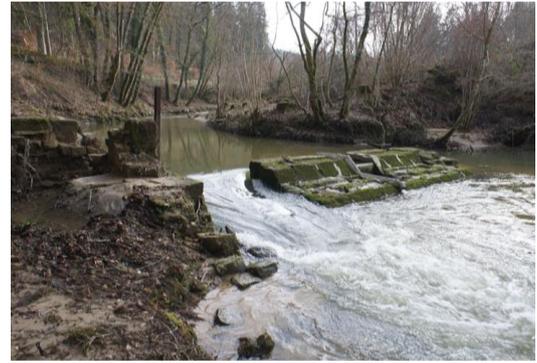
Foto: Übersicht

Bauwerkstyp	Glatte Rampe
Funktion	Sonstiges
Funktion (sonstiges)	Keine Funktion erkennbar.
Material	Stein
Zustand	baufällig
Fallhöhe [m]	0,10
Rückstau [m]	20-50 m
Unterwasser-Tiefe [m]	ausreichend
Wanderweg-Tiefe (Minimum) [m]	0,30
Fischschutz Rechen (nur WKA)	keine WKA keine WKA

Anmerkung: ehem. QBW, ohne Funktion, starke Erhöhung der Fließgeschwindigkeit durch Querschnitteinengung

LuxMaPro-ID	-
Maßnahmentyp	-
Maßnahmenbeschreibung	kein Maßnahmenbedarf
