Bauwerk (ID): 007\_0059\_QBW\_01

Gewässer: Ernz noire

**Identifikation und Lage**

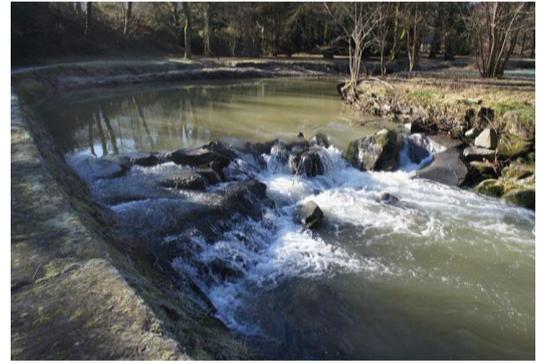
**Foto: Übersicht**

Bauwerkstyp	Absturz
Funktion	Sonstiges
Funktion (sonstiges)	Keine Funktion erkennbar.
Material	Stein
Zustand	intakt
Fallhöhe [m]	0,25
Rückstau [m]	<20 m
Unterwasser-Tiefe [m]	ausreichend
Wanderweg-Tiefe (Minimum) [m]	0,25
Fischschutz   Rechen (nur WKA)	keine WKA   keine WKA

LuxMaPro-ID	-
Maßnahmentyp	-
Maßnahmenbeschreibung	kein Maßnahmenbedarf

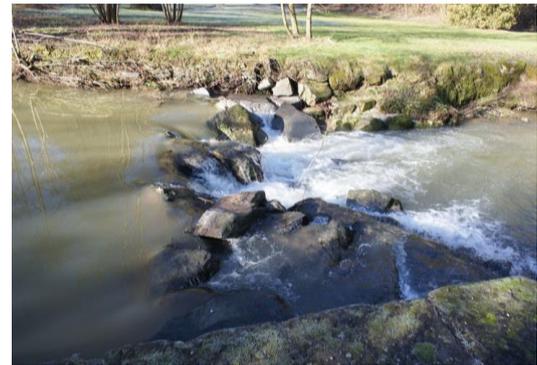
**Foto: Detail**

aufwärts	eingeschränkt durchgängig (Klasse 3)
abwärts	eingeschränkt durchgängig (Klasse 3)
Gesamtbewertung Fische	Klasse 3

Geschiebe	mäßig eingeschränkt (Klasse 3)
Schwefstoffe	temporär/leicht eingeschränkt (Klasse 2)
Morphodynamik	Standort teilweise beeinträchtigt (Klasse 3)
Gesamtbewertung Sedimente	3
