Bauwerk (ID): 007\_0086\_QBW\_01

Gewässer: Ernz noire

**Identifikation und Lage**

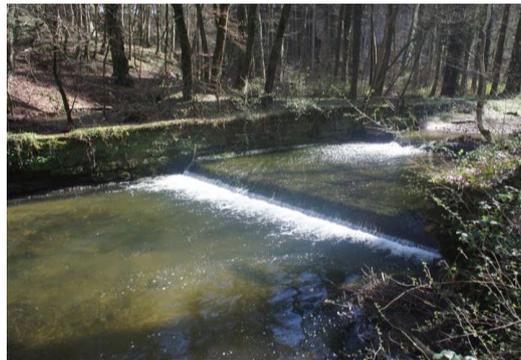
**Foto: Übersicht**

Bauwerkstyp	Absturz
Funktion	Sonstiges
Funktion (sonstiges)	ehemalige Ausleitung
Material	Beton
Zustand	intakt
Fallhöhe [m]	0,50
Rückstau [m]	kein
Unterwasser-Tiefe [m]	ausreichend
Wanderweg-Tiefe (Minimum) [m]	0,05
Fischschutz   Rechen (nur WKA)	keine WKA   keine WKA

aufwärts	eingeschränkt durchgängig (Klasse 3)
abwärts	eingeschränkt durchgängig (Klasse 3)
Gesamtbewertung Fische	Klasse 3

Geschiebe	temporär/leicht eingeschränkt (Klasse 2)
Schwefstoffe	temporär/leicht eingeschränkt (Klasse 2)
Morphodynamik	Standort teilweise beeinträchtigt (Klasse 3)
Gesamtbewertung Sedimente	2

**Gesamtbewertung Durchgängigkeit: 3**

Anmerkung	Keine Funktion mehr. Entfernen sinnvoll.
-----------	--
