Bauwerk (ID): 007_0125_QBW_01

Gewässer: Ernz noire

Identifikation und Lage

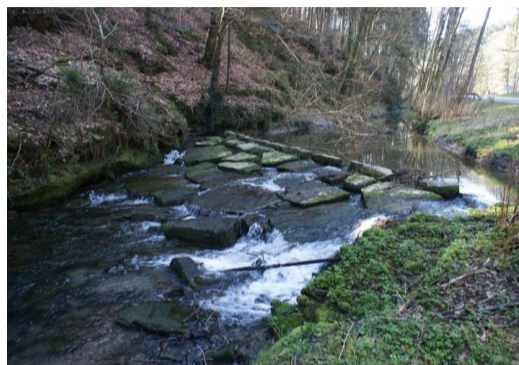
Foto: Übersicht

| Bauwerkstyp | Raue Rampe |
| Funktion (sonstiges) | ehemalige Ausleitung |
| Material | Stein |
| Zustand | baufällig |
| Fallhöhe [m] | 0,25 |
| Wanderweg-Tiefe (Minimum) [m] | 0,04 |

Anmerkung: Ausleitung nicht mehr aktiv. Rückbau empfehlenswert.

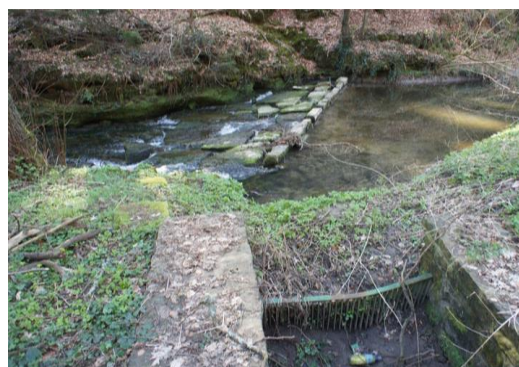
Foto: Detail

| aufwärts | eingeschränkt durchgängig (Klasse 3) |
| abwärts | eingeschränkt durchgängig (Klasse 3) |
