Bauwerk (ID): 497_0041_QBW_01

Gewässer: Ernz noire

Identifikation und Lage

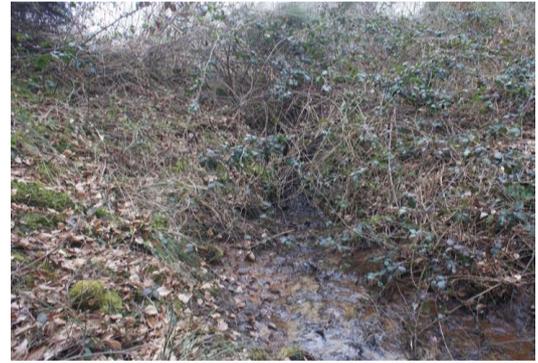
Foto: Übersicht

| Bauwerkstyp | Damm |
| Material | Stein |
| Zustand | baufällig |
| Fallhöhe [m] | 1,80 |
| Unterwasser-Tiefe [m] | nicht ausreichend |

| Maßnahmentyp | HY DU.01 - Wiederherstellung der ökologischen Durchgängigkeit - Querbauwerk |
| Maßnahmenbeschreibung | Wiederherstellung der ökologischen Durchgängigkeit - Querbauwerk - Iernsterbaach - Rameldange - Gréngewald Gréiweier (Weier) (H=1,8m) |

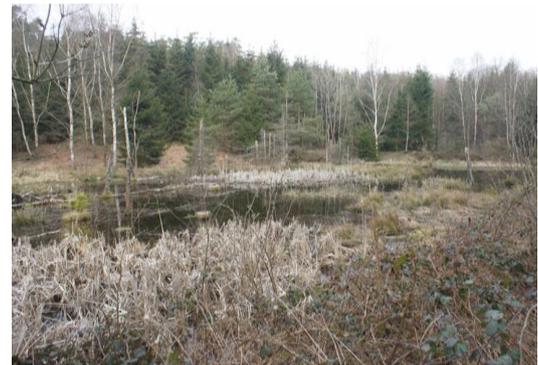
Foto: Detail

| Wanderweg-Tiefe (Minimum) [m] | 0,04 |

| aufwärts | nicht durchgängig (Klasse 5) |
| abwärts | nicht durchgängig (Klasse 5) |

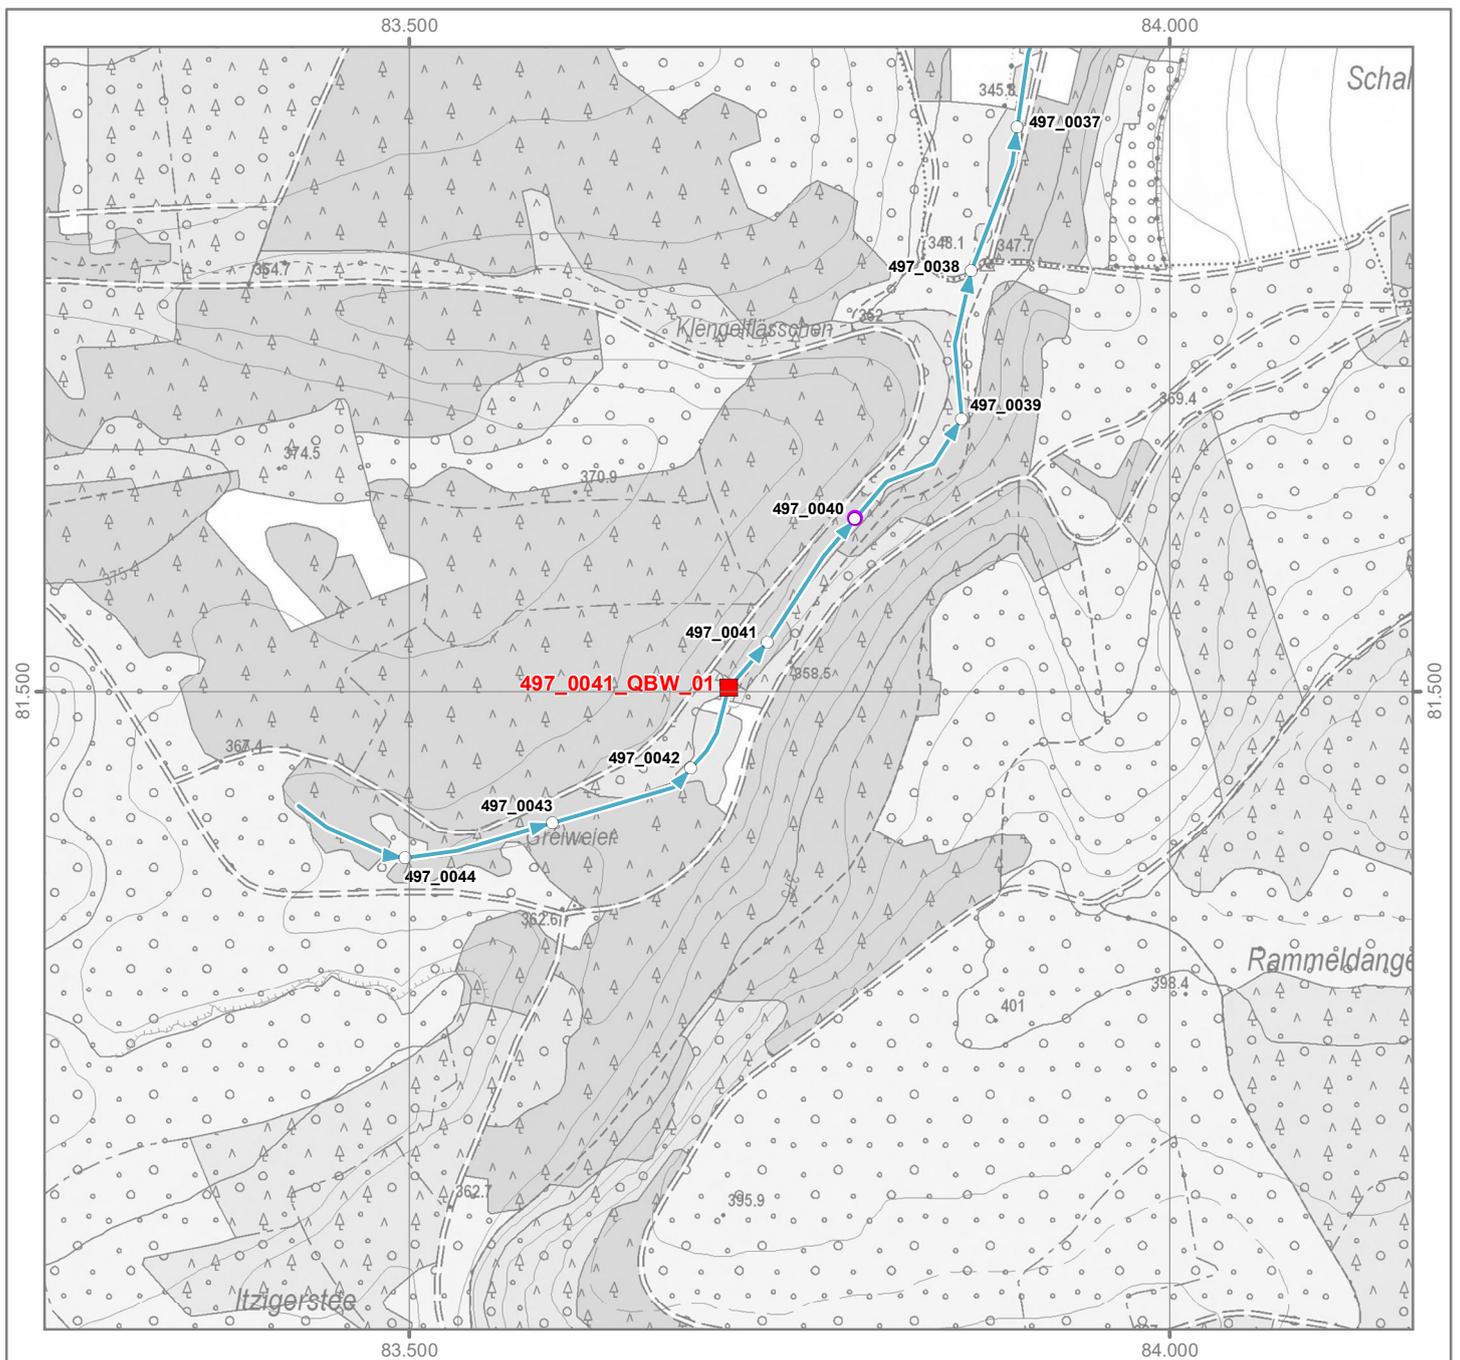
Querbauwerke

Gesamtbewertung der Durchgängigkeit
