Bauwerk (ID): 008\_0002\_QBW\_01

Gewässer: Ernz blanche

OWK: II-5

**Identifikation und Lage**

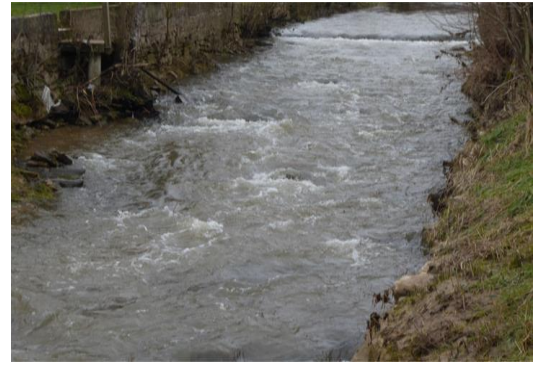
**Foto: Übersicht**

Bauwerkstyp	Raue Gleite
Funktion	Sohlsicherung
Funktion (sonstiges)	-
Material	Stein
Zustand	intakt
Fallhöhe [m]	0,25
Rückstau [m]	kein
Unterwasser-Tiefe [m]	ausreichend
Wanderweg-Tiefe (Minimum) [m]	0,20
Fischschutz   Rechen (nur WKA)	keine WKA   keine WKA

aufwärts	eingeschränkt durchgängig (Klasse 3)
abwärts	durchgängig (Klasse 1)
Gesamtbewertung Fische	Klasse 2

Geschiebe	voll durchgängig (Kl. 1)
Schwabstoffe	voll durchgängig (Kl. 1)
Morphodynamik	Standort teilweise beeinträchtigt (Klasse 3)
Gesamtbewertung Sedimente	2

**Gesamtbewertung Durchgängigkeit: 2**

LuxMaPro-ID	-
Maßnahmentyp	-
Maßnahmenbeschreibung	kein Maßnahmenbedarf
