Bauwerk (ID): 008_0003_QBW_01

Gewässer: Ernze blanche

OWK: II-5

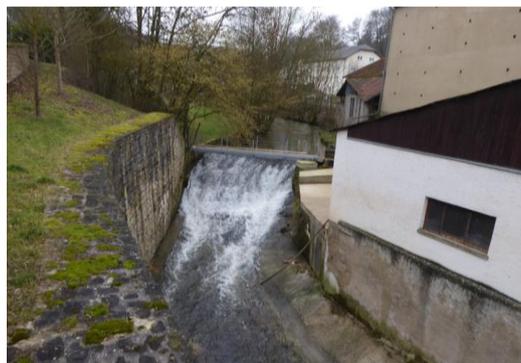
Foto: Übersicht

| Bauwerkstyp | Wehr |
| Funktion | Ausleitung |
| Material | Stein |
| Zustand | intakt |
| Fallhöhe [m] | 4,00 |

| Anmerkung | Bauform: Glatte Rampe |

| Maßnahmentyp | HY DU.01 - Wiederherstellung der ökologischen Durchgängigkeit - Querbauwerk |
| Maßnahmenbeschreibung | Wiederherstellung der ökologischen Durchgängigkeit - Querbauwerk - Ernze blanche - Reisdorf - Wehr Reckingermillen (H=4m) |

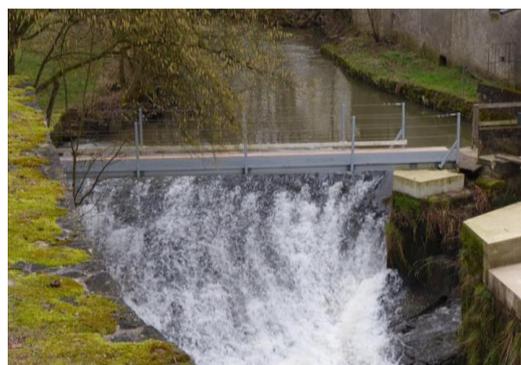
Foto: Detail

| aufwärts | nicht durchgängig (Klasse 5) |
| abwärts | eingeschränkt durchgängig (Klasse 3) |
| Gesamtbewertung Fische | Klasse 4 |

| Geschiebe | nicht durchgängig (Klasse 5) |
| Morphodynamik | Standort insgesamt beeinträchtigt (Klasse 4) |
