Bauwerk (ID): 008_0005_QBW_01

Gewässer: Ernz blanche

OWK: II-5

Identifikation und Lage

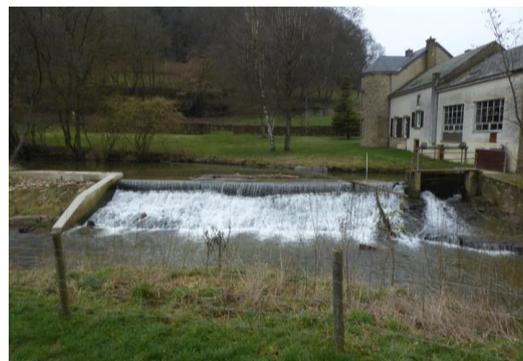
Foto: Übersicht

Bauwerkstyp	Wehr
Funktion	Ausleitung
Funktion (sonstiges)	-
Material	Stein
Zustand	intakt
Fallhöhe [m]	2,00
Rückstau [m]	<20 m
Unterwasser-Tiefe [m]	ausreichend
Wanderweg-Tiefe (Minimum) [m]	0,20
Fischschutz Rechen (nur WKA)	keine WKA keine WKA

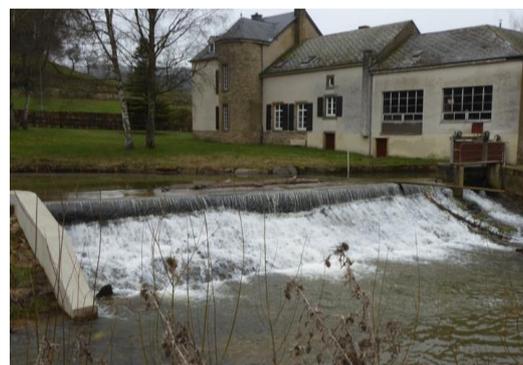
Foto: Detail

Typ	technisch
Bauart	Umgehungsgerinne
Gewässerseite	rechts
Zustand	intakt
Leitströmung	vorhanden
Durchgängigkeit aufwärts	ja
Durchgängigkeit abwärts	ja
