Bauwerk (ID): 008_0052_QBW_01

Gewässer: Ernze blanche

Identifikation und Lage

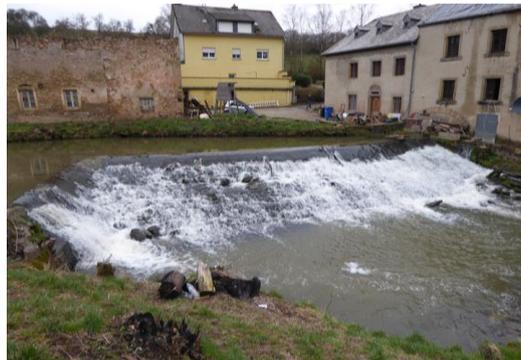
Foto: Übersicht

| Bauwerkstyp | Wehr |
| Funktion | Abflusspegel |
| Material | Stein |
| Zustand | intakt |
| Fallhöhe [m] | 2,50 |

| Anmerkung | Bauform: Raue Rampe. Gespräch mit Anwohner, Fischtreppe in Planung |

| Maßnahmentyp | HY DU.01 - Wiederherstellung der ökologischen Durchgängigkeit - Querbauwerk |
| Maßnahmenbeschreibung | Wiederherstellung der ökologischen Durchgängigkeit - Querbauwerk - Ernze blanche - Reisermillen - Wehr Reisermillen (H=2,5m) |

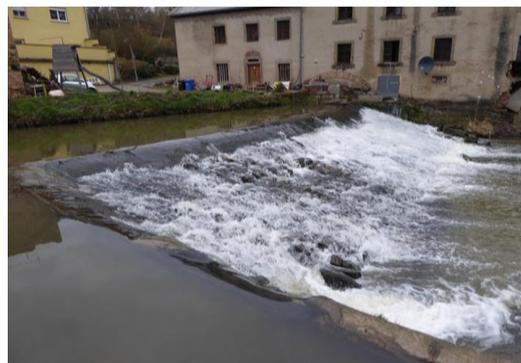
Foto: Detail

| aufwärts | nicht durchgängig (Klasse 5) |
| abwärts | nicht durchgängig (Klasse 5) |

| Geschiebe | nicht durchgängig (Klasse 5) |
| Morphodynamik | Standort insgesamt beeinträchtigt (Klasse 4) |

Gesamtbewertung Durchgängigkeit: 5
