Bauwerk (ID): 008_0063_QBW_01

Gewässer: Ernz blanche

Identifikation und Lage

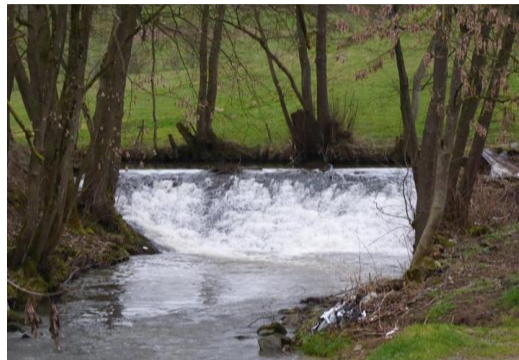
Foto: Übersicht

Bauwerkstyp	Glatte Rampe
Funktion	Ausleitung
Funktion (sonstiges)	-
Material	Stein
Zustand	intakt
Fallhöhe [m]	2,00
Rückstau [m]	200-500 m
Unterwasser-Tiefe [m]	ausreichend
Wanderweg-Tiefe (Minimum) [m]	0,03
Fischschutz Rechen (nur WKA)	keine WKA keine WKA

aufwärts	nicht durchgängig (Klasse 5)
abwärts	eingeschränkt durchgängig (Klasse 3)
Gesamtbewertung Fische	Klasse 4

Geschiebe	stark eingeschränkt (Klasse 4)
Schwabstoffe	temporär/leicht eingeschränkt (Klasse 2)
Morphodynamik	Standort insgesamt beeinträchtigt (Klasse 4)
Gesamtbewertung Sedimente	3

Anmerkung	Beinahe Charakter eines Wehres, da Sedimentdurchgängigkeit stark eingeschränkt
-----------	--

LuxMaPro-ID	-
Maßnahmentyp	-
Maßnahmenbeschreibung	kein Maßnahmenbedarf
