Bauwerk (ID): 008_0127_QBW_01

Gewässer: Ernze blanche

Identifikation und Lage

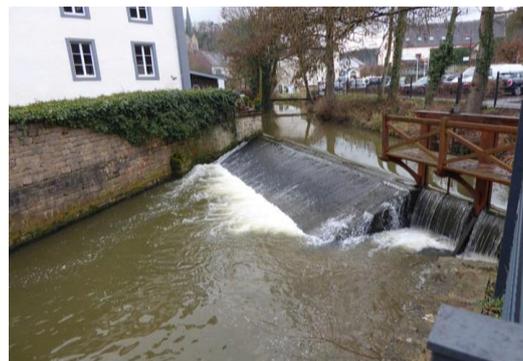
Foto: Übersicht

Bauwerkstyp	Wehr
Funktion	Abflusspegel
Funktion (sonstiges)	-
Material	Stein
Zustand	intakt
Fallhöhe [m]	1,80
Rückstau [m]	50-100 m
Unterwasser-Tiefe [m]	ausreichend
Wanderweg-Tiefe (Minimum) [m]	0,30
Fischschutz Rechen (nur WKA)	keine WKA keine WKA

Anmerkung Bauform: Glatte Rampe. Zusätzlich Bewegliches Wehr.

LuxMaPro-ID	791
Maßnahmentyp	HY DU.01 - Wiederherstellung der ökologischen Durchgängigkeit - Querbauwerk
Maßnahmenbeschreibung	Wiederherstellung der ökologischen Durchgängigkeit - Querbauwerk - Ernze blanche - Larochette - Wehr Centre culturel (an der Schule) (H=1,8m)

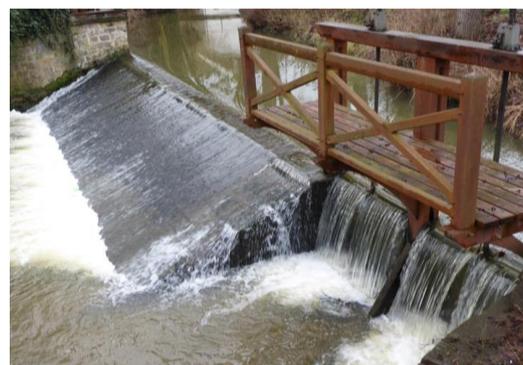
Foto: Detail

aufwärts	nicht durchgängig (Klasse 5)
abwärts	eingeschränkt durchgängig (Klasse 3)
Gesamtbewertung Fische	Klasse 4

Geschiebe	nicht durchgängig (Klasse 5)
Schwabstoffe	mäßig eingeschränkt (Klasse 3)
Morphodynamik	Standort insgesamt beeinträchtigt (Klasse 4)
Gesamtbewertung Sedimente	4
