Bauwerk (ID): 008_0135_QBW_01

Gewässer: Ernz blanche

Identifikation und Lage

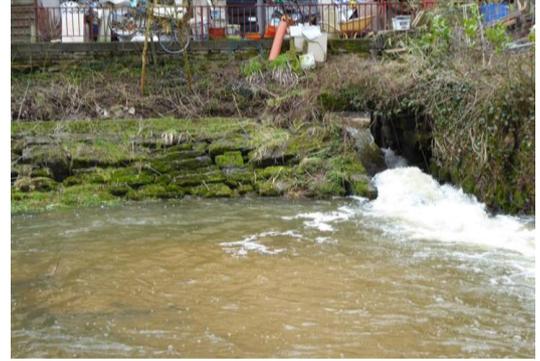
Foto: Übersicht

Bauwerkstyp	Glatte Rampe
Funktion	Hochwasserschutz
Funktion (sonstiges)	-
Material	Stein
Zustand	intakt
Fallhöhe [m]	0,60
Rückstau [m]	100-200 m
Unterwasser-Tiefe [m]	ausreichend
Wanderweg-Tiefe (Minimum) [m]	0,15
Fischschutz Rechen (nur WKA)	keine WKA keine WKA

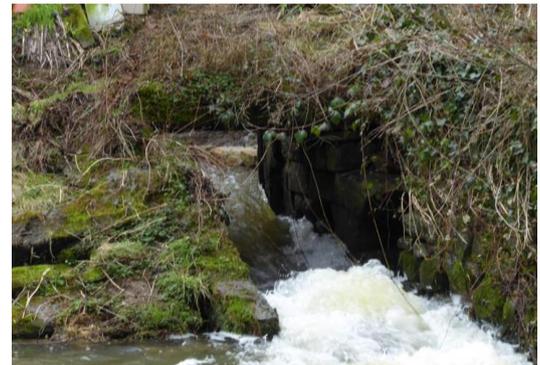
Foto: Detail

aufwärts	nicht durchgängig (Klasse 5)
abwärts	eingeschränkt durchgängig (Klasse 3)
Gesamtbewertung Fische	Klasse 4

Geschiebe	stark eingeschränkt (Klasse 4)
Schwabstoffe	temporär/leicht eingeschränkt (Klasse 2)
Morphodynamik	Standort insgesamt beeinträchtigt (Klasse 4)
Gesamtbewertung Sedimente	3

Anmerkung: Geschiebetransport und Morphodynamik stark eingeschränkt, da Gewässer größtenteils mit Steinschüttung verbaut

LuxMaPro-ID	-
Maßnahmentyp	-
Maßnahmenbeschreibung	kein Maßnahmenbedarf
