Bauwerk (ID): 008_0151_QBW_01

Gewässer: Ernz blanche

OWK: II-5

Identifikation und Lage

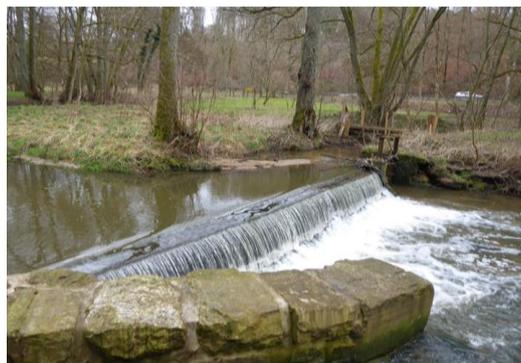
Foto: Übersicht

Bauwerkstyp	Wehr
Funktion	Ausleitung
Funktion (sonstiges)	-
Material	Beton
Zustand	intakt
Fallhöhe [m]	1,10
Rückstau [m]	50-100 m
Unterwasser-Tiefe [m]	ausreichend
Wanderweg-Tiefe (Minimum) [m]	0,00
Fischschutz Rechen (nur WKA)	keine WKA keine WKA

Anmerkung: Bauform: Glatte Rampe. Zusätzlich Bewegliches Wehr/Schütz. Wanderhilfe mit Schütz. WH Auslauf mit kleinem Abstu

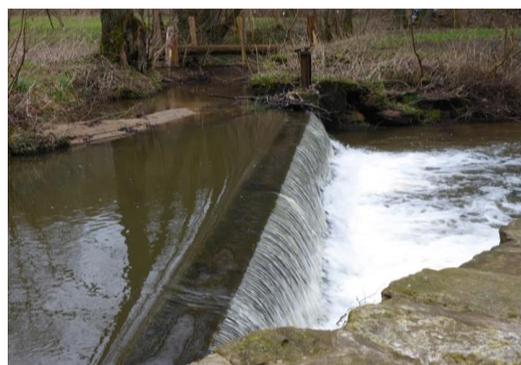
Foto: Detail

Typ	technisch
Bauart	Umgehungsgerinne
Gewässerseite	rechts
Zustand	intakt
Leitströmung	vorhanden
Durchgängigkeit aufwärts	eingeschränkt
Durchgängigkeit abwärts	eingeschränkt

aufwärts	eingeschränkt durchgängig (Klasse 3)
abwärts	eingeschränkt durchgängig (Klasse 3)
Gesamtbewertung Fische	Klasse 3

Geschiebe	nicht durchgängig (Klasse 5)
Schwabstoffe	temporär/leicht eingeschränkt (Klasse 2)
Morphodynamik	Standort insgesamt beeinträchtigt (Klasse 4)
Gesamtbewertung Sedimente	4

LuxMaPro-ID	-
Maßnahmentyp	-
Maßnahmenbeschreibung	kein Maßnahmenbedarf
