Bauwerk (ID): 003_0625_QBW_01

Gewässer: Sauer

Identifikation und Lage

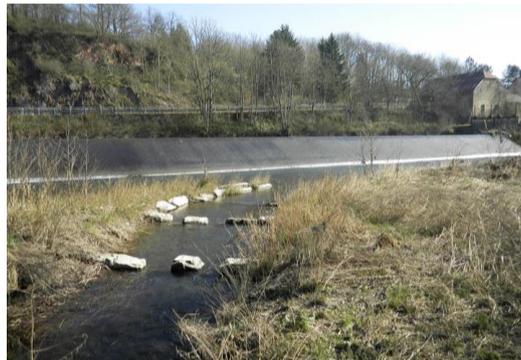
Foto: Übersicht

Bauwerkstyp	Wehr
Funktion	Laufkraftwerk
Funktion (sonstiges)	-
Material	Beton
Zustand	intakt
Fallhöhe [m]	2,20
Rückstau [m]	500-1000 m
Unterwasser-Tiefe [m]	ausreichend
Wanderweg-Tiefe (Minimum) [m]	0,00
Fischschutz Rechen (nur WKA)	nein nein

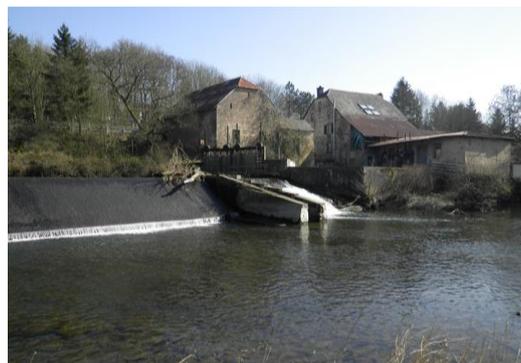
Foto: Detail

aufwärts	eingeschränkt durchgängig (Klasse 3)
abwärts	eingeschränkt durchgängig (Klasse 3)
Gesamtbewertung Fische	Klasse 3

Geschiebe	nicht durchgängig (Klasse 5)
Schwabstoffe	temporär/leicht eingeschränkt (Klasse 2)
Morphodynamik	Standort insgesamt beeinträchtigt (Klasse 4)
Gesamtbewertung Sedimente	4
