Bauwerk (ID): 003_0725_QBW_01

Gewässer: Sauer

Identifikation und Lage

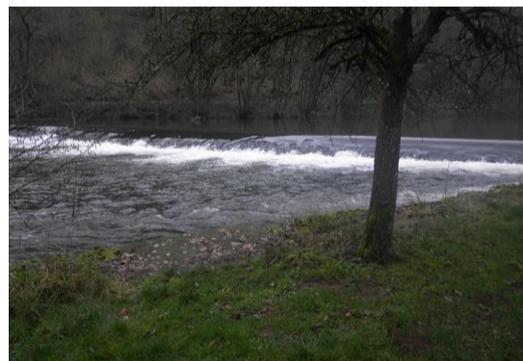
Foto: Übersicht

Bauwerkstyp	Wehr
Funktion	Ausleitung
Funktion (sonstiges)	-
Material	Beton
Zustand	intakt
Fallhöhe [m]	1,60
Rückstau [m]	200-500 m
Unterwasser-Tiefe [m]	ausreichend
Wanderweg-Tiefe (Minimum) [m]	0,10
Fischschutz Rechen (nur WKA)	keine WKA keine WKA

aufwärts	nicht durchgängig (Klasse 5)
abwärts	nicht durchgängig (Klasse 5)
Gesamtbewertung Fische	Klasse 5

Geschiebe	nicht durchgängig (Klasse 5)
Schwabstoffe	temporär/leicht eingeschränkt (Klasse 2)
Morphodynamik	Standort insgesamt beeinträchtigt (Klasse 4)
Gesamtbewertung Sedimente	4

Gesamtbewertung Durchgängigkeit: 5

Anmerkung	Bauform: glatte Rampe
-----------	-----------------------

LuxMaPro-ID	827
Maßnahmentyp	HY DU.01 - Wiederherstellung der ökologischen Durchgängigkeit - Querbauwerk
Maßnahmenbeschreibung	Wiederherstellung der ökologischen Durchgängigkeit - Querbauwerk - Sauer - Burschtermillen - Wehr-Burschtermillen (H=1,6m)
