Bauwerk (ID): 003\_0565\_QBW\_01

Gewässer: Sauer

**Identifikation und Lage**

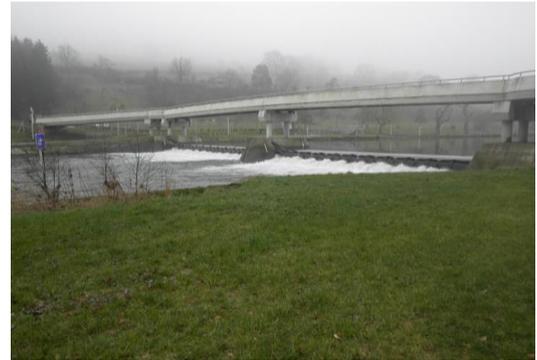
**Foto: Übersicht**

Bauwerkstyp	Bewegliches Wehr
Funktion	Sohlsicherung
Funktion (sonstiges)	-
Material	Metall
Zustand	intakt
Fallhöhe [m]	1,50
Rückstau [m]	200-500 m
Unterwasser-Tiefe [m]	ausreichend
Wanderweg-Tiefe (Minimum) [m]	0,00
Fischschutz   Rechen (nur WKA)	keine WKA   keine WKA

LuxMaPro-ID	4209
Maßnahmentyp	HY DU.01 - Wiederherstellung der ökologischen Durchgängigkeit - Querbauwerk
Maßnahmenbeschreibung	Wiederherstellung der ökologischen Durchgängigkeit - Querbauwerk - Sauer - Diekirch - Wehr-AI Schwemm (H=1,5m)

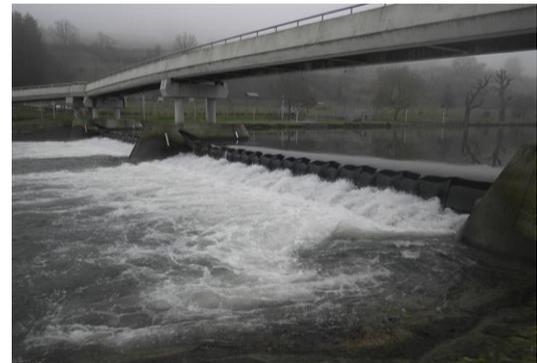
**Foto: Detail**

Typ	naturnah
Bauart	Umgehungsgerinne
Gewässerseite	rechts
Zustand	intakt
Leitströmung	vorhanden
Durchgängigkeit aufwärts	ja
Durchgängigkeit abwärts	ja
