Bauwerk (ID): 005_0132_QBW_01

Gewässer: Blees

OWK: III-1.2.1.a

Identifikation und Lage

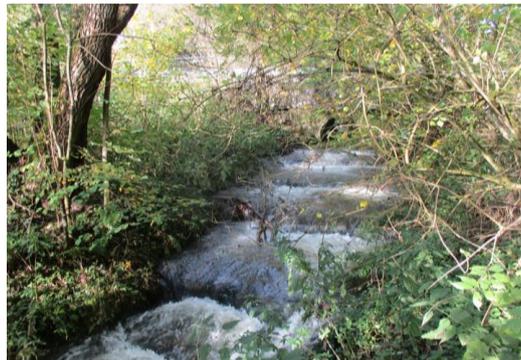
Foto: Übersicht

Bauwerkstyp	Absturztreppe
Funktion	Sohlsicherung
Funktion (sonstiges)	-
Material	Stein
Zustand	intakt
Fallhöhe [m]	0,25
Rückstau [m]	<20 m
Unterwasser-Tiefe [m]	ausreichend
Wanderweg-Tiefe (Minimum) [m]	0,35
Fischschutz Rechen (nur WKA)	keine WKA keine WKA

LuxMaPro-ID	-
Maßnahmentyp	-
Maßnahmenbeschreibung	kein Maßnahmenbedarf

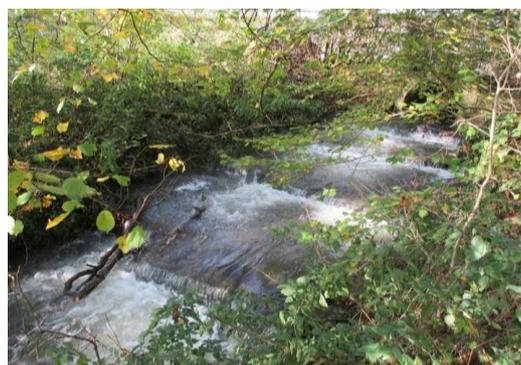
Foto: Detail

aufwärts	eingeschränkt durchgängig (Klasse 3)
abwärts	durchgängig (Klasse 1)
Gesamtbewertung Fische	Klasse 2

Geschiebe	temporär/leicht eingeschränkt (Klasse 2)
Schwabstoffe	temporär/leicht eingeschränkt (Klasse 2)
Morphodynamik	Standort teilweise beeinträchtigt (Klasse 3)
Gesamtbewertung Sedimente	2
