Bauwerk (ID): 005_0172_QBW_01

Gewässer: Blees

OWK: III-1.2.1.a

Identifikation und Lage

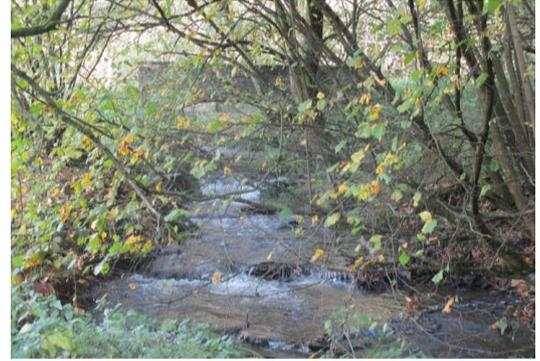
Foto: Übersicht

Bauwerkstyp	Absturzterrasse
Funktion	Sohlsicherung
Funktion (sonstiges)	-
Material	Stein
Zustand	baufällig
Fallhöhe [m]	0,30
Rückstau [m]	kein
Unterwasser-Tiefe [m]	ausreichend
Wanderweg-Tiefe (Minimum) [m]	0,25
Fischschutz Rechen (nur WKA)	keine WKA keine WKA

Anmerkung	Größte Fallhöhe ca. 0,3m
-----------	--------------------------

LuxMaPro-ID	-
Maßnahmentyp	-
Maßnahmenbeschreibung	kein Maßnahmenbedarf

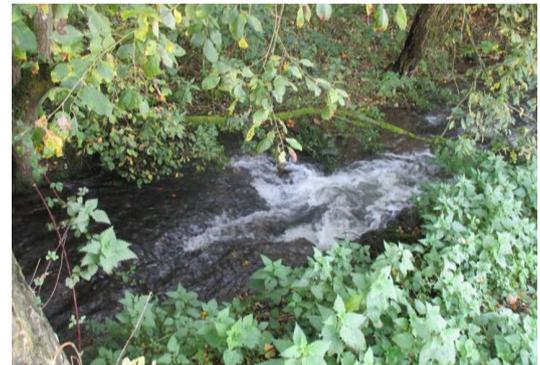
Foto: Detail

aufwärts	eingeschränkt durchgängig (Klasse 3)
abwärts	durchgängig (Klasse 1)
Gesamtbewertung Fische	Klasse 2
