Bauwerk (ID): 005_0002_QBW_01

Gewässer: Blees

OWK: III-1.2.1.b

Identifikation und Lage

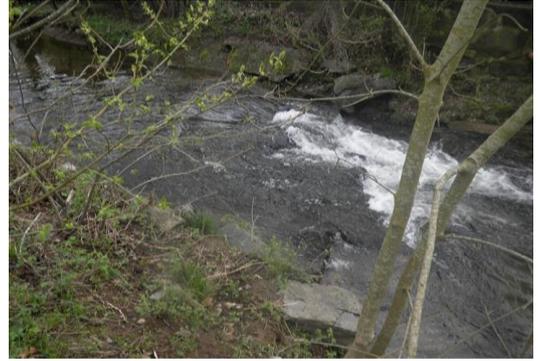
Foto: Übersicht

Bauwerkstyp	Glatte Gleite
Funktion	Sohlsicherung
Funktion (sonstiges)	-
Material	Beton
Zustand	baufällig
Fallhöhe [m]	0,10
Rückstau [m]	kein
Unterwasser-Tiefe [m]	ausreichend
Wanderweg-Tiefe (Minimum) [m]	0,15
Fischschutz Rechen (nur WKA)	keine WKA keine WKA

LuxMaPro-ID	-
Maßnahmentyp	-
Maßnahmenbeschreibung	kein Maßnahmenbedarf

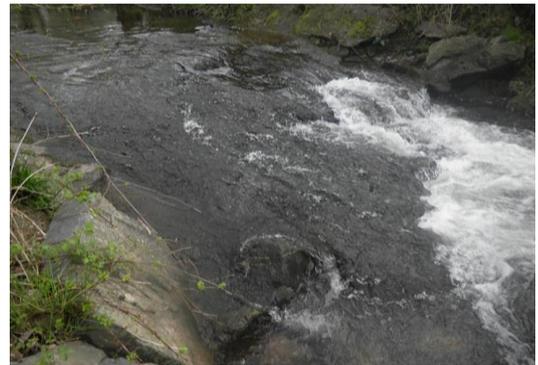
Foto: Detail

aufwärts	eingeschränkt durchgängig (Klasse 3)
abwärts	durchgängig (Klasse 1)
Gesamtbewertung Fische	Klasse 2

Geschiebe	voll durchgängig (Kl. 1)
Schwabstoffe	voll durchgängig (Kl. 1)
Morphodynamik	Standort teilweise beeinträchtigt (Klasse 3)
Gesamtbewertung Sedimente	2
