Bauwerk (ID): 005\_0014\_QBW\_01

Gewässer: Blees

**Identifikation und Lage**

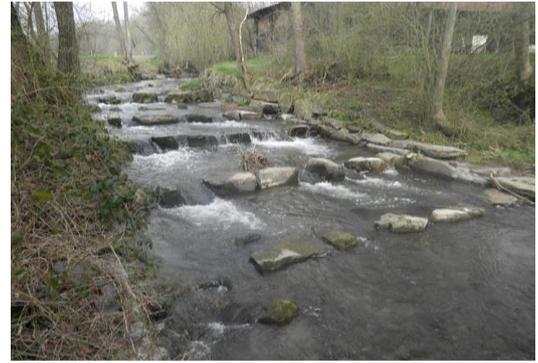
**Foto: Übersicht**

Bauwerkstyp	Raue Rampe
Funktion	Sohlsicherung
Funktion (sonstiges)	-
Material	Stein
Zustand	intakt
Fallhöhe [m]	0,00
Rückstau [m]	kein
Unterwasser-Tiefe [m]	ausreichend
Wanderweg-Tiefe (Minimum) [m]	0,25
Fischschutz   Rechen (nur WKA)	keine WKA   keine WKA

LuxMaPro-ID	-
Maßnahmentyp	-
Maßnahmenbeschreibung	kein Maßnahmenbedarf

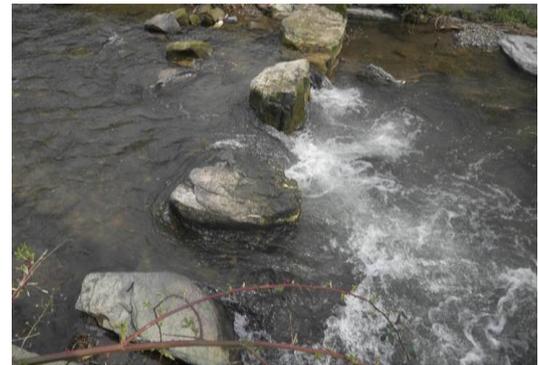
**Foto: Detail**

aufwärts	eingeschränkt durchgängig (Klasse 3)
abwärts	durchgängig (Klasse 1)
Gesamtbewertung Fische	Klasse 2

Geschiebe	voll durchgängig (Kl. 1)
Schwabstoffe	voll durchgängig (Kl. 1)
Morphodynamik	Standort teilweise beeinträchtigt (Klasse 3)
Gesamtbewertung Sedimente	2
