Bauwerk (ID): 005_0030_QBW_01

Gewässer: Blees

Identifikation und Lage

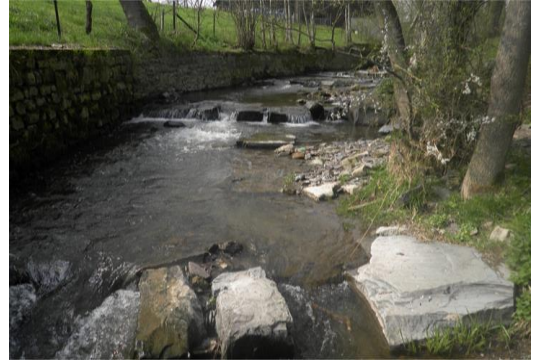
Foto: Übersicht

Bauwerkstyp	Raue Gleite
Funktion	Sohlsicherung
Funktion (sonstiges)	-
Material	Stein
Zustand	intakt
Fallhöhe [m]	0,25
Rückstau [m]	kein
Unterwasser-Tiefe [m]	ausreichend
Wanderweg-Tiefe (Minimum) [m]	0,25
Fischschutz Rechen (nur WKA)	keine WKA keine WKA

LuxMaPro-ID	-
Maßnahmentyp	-
Maßnahmenbeschreibung	kein Maßnahmenbedarf

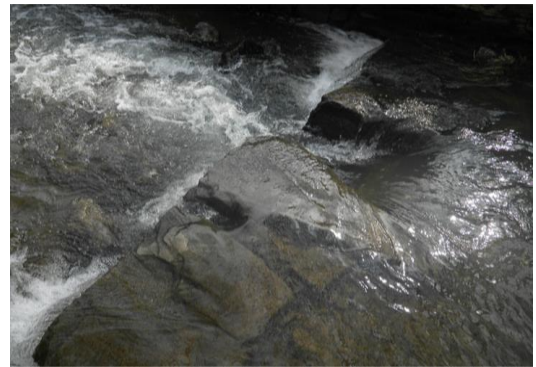
Foto: Detail

aufwärts	eingeschränkt durchgängig (Klasse 3)
abwärts	durchgängig (Klasse 1)
Gesamtbewertung Fische	Klasse 2

Geschiebe	voll durchgängig (Kl. 1)
Schwabstoffe	voll durchgängig (Kl. 1)
Morphodynamik	Bauwerksbereich beeinträchtigt (Klasse 2)
Gesamtbewertung Sedimente	1
