Bauwerk (ID): 005_0034_QBW_01

Gewässer: Blees

OWK: III-1.2.1.b

Identifikation und Lage

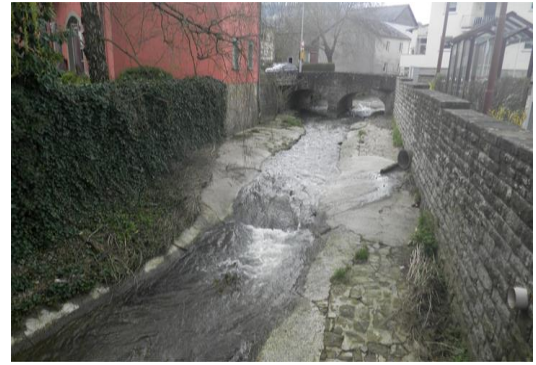
Foto: Übersicht

Bauwerkstyp	Glatte Rampe
Funktion	Sohlsicherung
Funktion (sonstiges)	-
Material	Beton
Zustand	intakt
Fallhöhe [m]	0,00
Rückstau [m]	kein
Unterwasser-Tiefe [m]	nicht ausreichend
Wanderweg-Tiefe (Minimum) [m]	0,10
Fischschutz Rechen (nur WKA)	keine WKA keine WKA

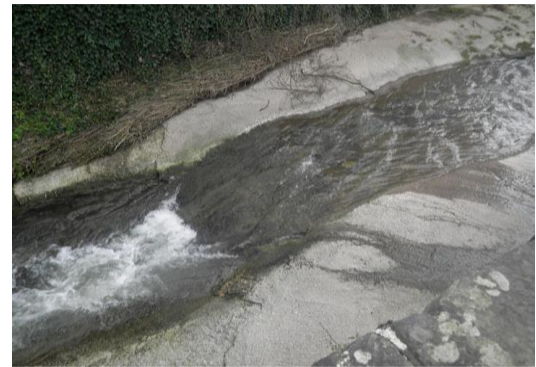
Foto: Detail

aufwärts	eingeschränkt durchgängig (Klasse 3)
abwärts	durchgängig (Klasse 1)
Gesamtbewertung Fische	Klasse 2
