Bauwerk (ID): 005_0034_QBW_02

Gewässer: Blees

OWK: III-1.2.1.b

Identifikation und Lage

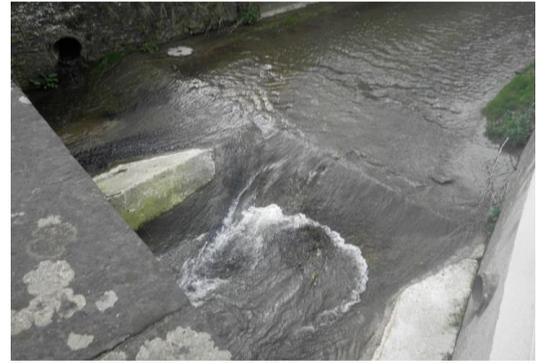
Foto: Übersicht

Bauwerkstyp	Glatte Rampe
Funktion	Sohlsicherung
Funktion (sonstiges)	-
Material	Stein
Zustand	intakt
Fallhöhe [m]	0,00
Rückstau [m]	kein
Unterwasser-Tiefe [m]	nicht ausreichend
Wanderweg-Tiefe (Minimum) [m]	0,10
Fischschutz Rechen (nur WKA)	keine WKA keine WKA

aufwärts	eingeschränkt durchgängig (Klasse 3)
abwärts	durchgängig (Klasse 1)
Gesamtbewertung Fische	Klasse 2

Geschiebe	voll durchgängig (Kl. 1)
Schwabstoffe	voll durchgängig (Kl. 1)
Morphodynamik	Standort teilweise beeinträchtigt (Klasse 3)
Gesamtbewertung Sedimente	2

Gesamtbewertung Durchgängigkeit: 2

LuxMaPro-ID	-
Maßnahmentyp	-
Maßnahmenbeschreibung	kein Maßnahmenbedarf
