Bauwerk (ID): 005_0046_QBW_01

Gewässer: Blees

Identifikation und Lage

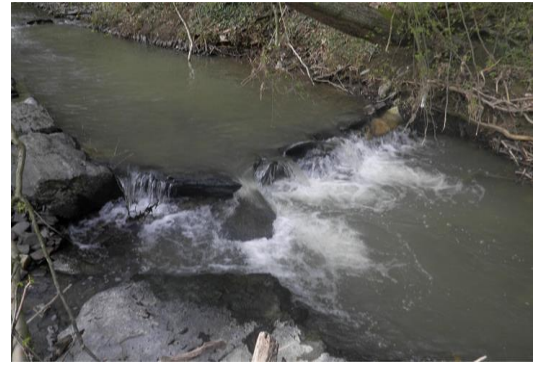
Foto: Übersicht

Bauwerkstyp	Absturz
Funktion	Sohlsicherung
Funktion (sonstiges)	-
Material	Stein
Zustand	intakt
Fallhöhe [m]	0,30
Rückstau [m]	kein
Unterwasser-Tiefe [m]	ausreichend
Wanderweg-Tiefe (Minimum) [m]	0,00
Fischschutz Rechen (nur WKA)	keine WKA keine WKA

LuxMaPro-ID	-
Maßnahmentyp	-
Maßnahmenbeschreibung	kein Maßnahmenbedarf

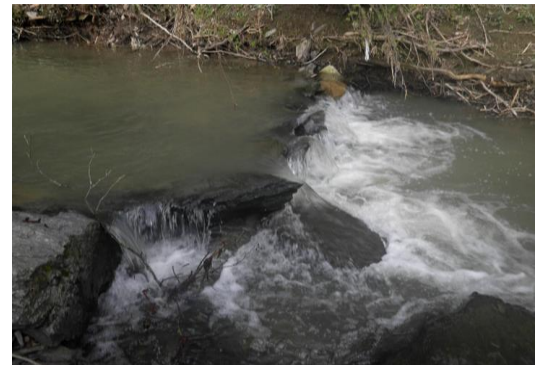
Foto: Detail

aufwärts	eingeschränkt durchgängig (Klasse 3)
abwärts	durchgängig (Klasse 1)
Gesamtbewertung Fische	Klasse 2
