Bauwerk (ID): 003\_0930\_QBW\_01

Gewässer: Sauer

**Identifikation und Lage**

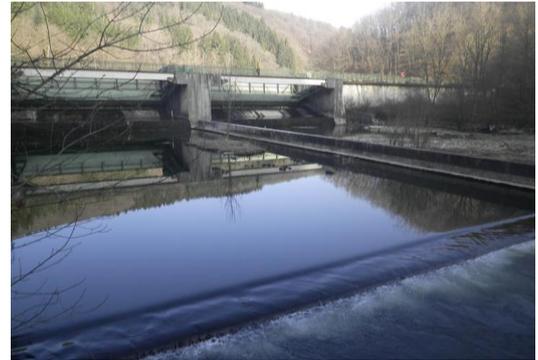
**Foto: Übersicht**

Bauwerkstyp	Bewegliches Wehr
Funktion	Sonstiges
Funktion (sonstiges)	Stauregulierung
Material	Beton
Zustand	intakt
Fallhöhe [m]	7,00
Rückstau [m]	>1000 m
Unterwasser-Tiefe [m]	nicht ausreichend
Wanderweg-Tiefe (Minimum) [m]	0,00
Fischschutz   Rechen (nur WKA)	nein   nein

aufwärts	nicht durchgängig (Klasse 5)
abwärts	nicht durchgängig (Klasse 5)
Gesamtbewertung Fische	Klasse 5

Geschiebe	stark eingeschränkt (Klasse 4)
Schwabstoffe	stark eingeschränkt (Klasse 4)
Morphodynamik	Gewässer über Standort hinaus beeinträchtigt (Klasse 5)
Gesamtbewertung Sedimente	4

**Gesamtbewertung Durchgängigkeit: 5**

LuxMaPro-ID	939
Maßnahmentyp	HY DU.01 - Wiederherstellung der ökologischen Durchgängigkeit - Querbauwerk
Maßnahmenbeschreibung	Wiederherstellung der ökologischen Durchgängigkeit - Querbauwerk - Sauer - Heischtergronn - barrage de compensation 1 (H=7m)
