Bauwerk (ID): 003\_1241\_QBW\_01

Gewässer: Sauer

**Identifikation und Lage**

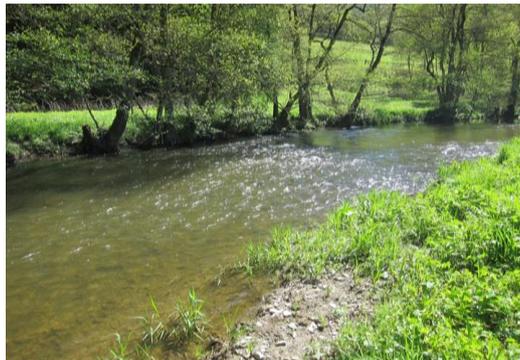
**Foto: Übersicht**

Bauwerkstyp	Raue Gleite
Funktion	Sohlsicherung
Funktion (sonstiges)	-
Material	Stein
Zustand	intakt
Fallhöhe [m]	0,00
Rückstau [m]	kein
Unterwasser-Tiefe [m]	ausreichend
Wanderweg-Tiefe (Minimum) [m]	0,30
Fischschutz   Rechen (nur WKA)	keine WKA   keine WKA

Anmerkung Sehr flache, raue Gleite wertet Abschnitt strukturell auf.

LuxMaPro-ID	-
Maßnahmentyp	-
Maßnahmenbeschreibung	kein Maßnahmenbedarf
