Bauwerk (ID): 003\_1316\_QBW\_01

Gewässer: Sauer

**Identifikation und Lage**

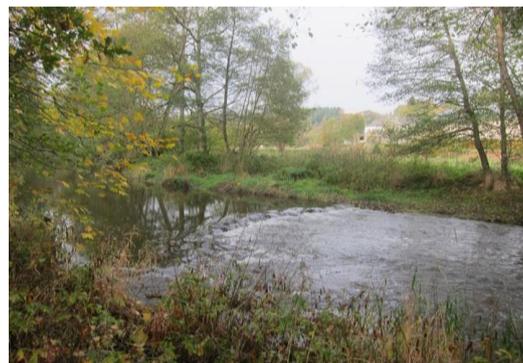
**Foto: Übersicht**

Bauwerkstyp	Absturz
Funktion	Sohlsicherung
Funktion (sonstiges)	-
Material	Stein
Zustand	intakt
Fallhöhe [m]	0,15
Rückstau [m]	kein
Unterwasser-Tiefe [m]	ausreichend
Wanderweg-Tiefe (Minimum) [m]	0,10
Fischschutz   Rechen (nur WKA)	keine WKA   keine WKA

aufwärts	durchgängig (Klasse 1)
abwärts	durchgängig (Klasse 1)
Gesamtbewertung Fische	Klasse 1

Geschiebe	voll durchgängig (Kl. 1)
Schwabstoffe	voll durchgängig (Kl. 1)
Morphodynamik	Bauwerksbereich beeinträchtigt (Klasse 2)
Gesamtbewertung Sedimente	1

Anmerkung	Höchstens leichte Störung der Morphodynamik.
-----------	--

LuxMaPro-ID	-
Maßnahmentyp	-
Maßnahmenbeschreibung	kein Maßnahmenbedarf
