Bauwerk (ID): 003_1325_QBW_01

Gewässer: Sauer

Identifikation und Lage

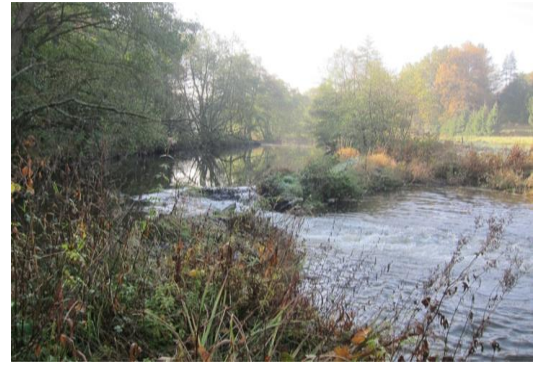
Foto: Übersicht

Bauwerkstyp	Raue Rampe
Funktion	Sonstiges
Funktion (sonstiges)	Leitwerk
Material	Stein
Zustand	intakt
Fallhöhe [m]	0,25
Rückstau [m]	200-500 m
Unterwasser-Tiefe [m]	ausreichend
Wanderweg-Tiefe (Minimum) [m]	0,20
Fischschutz Rechen (nur WKA)	keine WKA keine WKA

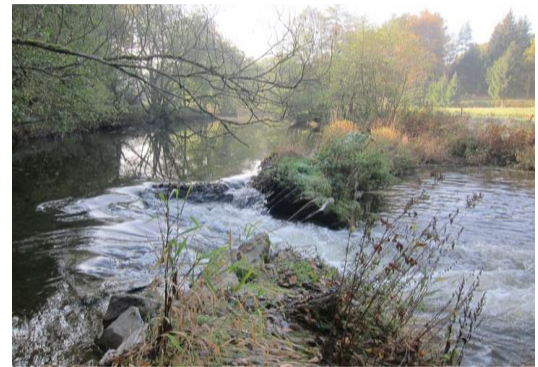
Foto: Detail

aufwärts	eingeschränkt durchgängig (Klasse 3)
abwärts	eingeschränkt durchgängig (Klasse 3)
Gesamtbewertung Fische	Klasse 3

Anmerkung WH führt sehr wenig Wasser. Rückstau über Standort hinaus.

LuxMaPro-ID	4343
Maßnahmentyp	HY DU.01 - Wiederherstellung der ökologischen Durchgängigkeit - Querbauwerk
Maßnahmenbeschreibung	Wiederherstellung der ökologischen Durchgängigkeit - Querbauwerk - Sauer - Grumlinge (B) - Wehr Woog (H=0,25m)

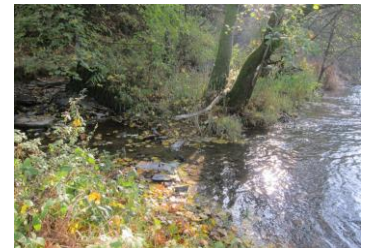
Fotos Wanderhilfe

Typ	naturnah
Bauart	Umgehungsgerinne
Gewässerseite	rechts
Zustand	intakt
Leitströmung	nicht erkennbar
Durchgängigkeit aufwärts	ja
Durchgängigkeit abwärts	ja
