Bauwerk (ID): 003_1188_QBW_01

Gewässer: Sauer

Identifikation und Lage

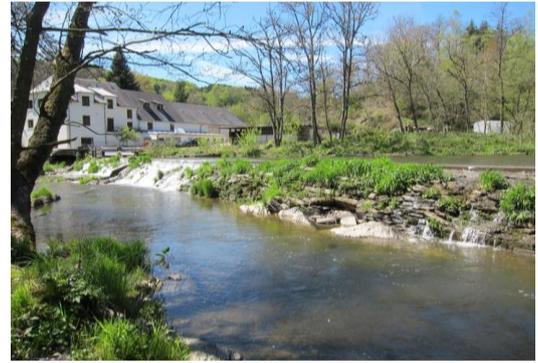
Foto: Übersicht

Bauwerkstyp	Wehr
Funktion	Ausleitung
Funktion (sonstiges)	-
Material	Stein
Zustand	intakt
Fallhöhe [m]	2,00
Rückstau [m]	50-100 m
Unterwasser-Tiefe [m]	nicht ausreichend
Wanderweg-Tiefe (Minimum) [m]	0,05
Fischschutz Rechen (nur WKA)	keine WKA keine WKA

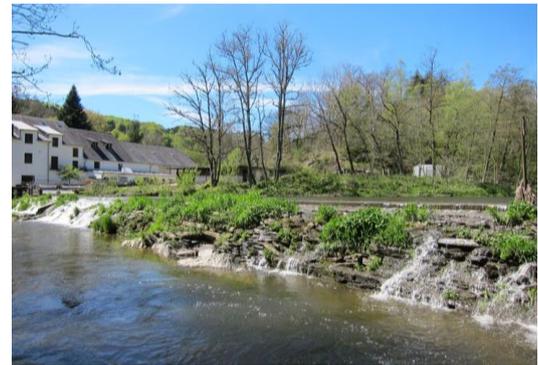
Foto: Detail

Anmerkung Bauform: Steinschüttung mit Absturz

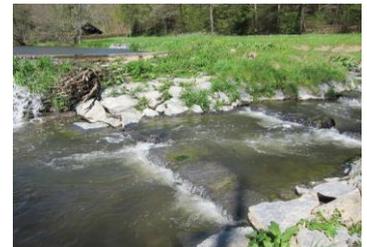
Fotos Wanderhilfe

Typ	technisch
Bauart	Schlitzpass
Gewässerseite	links
Zustand	intakt
Leitströmung	vorhanden
Durchgängigkeit aufwärts	ja
Durchgängigkeit abwärts	ja
