Bauwerk (ID): 006_0059_QBW_01

Gewässer: Wiltz

Identifikation und Lage

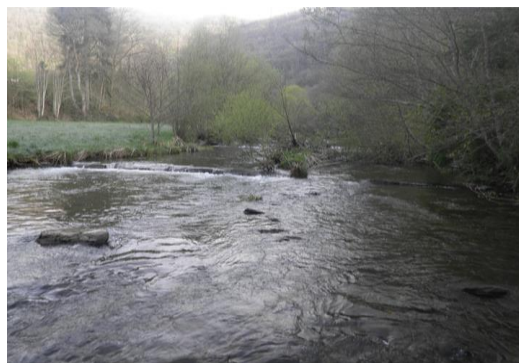
Foto: Übersicht

Bauwerkstyp	Absturztreppe
Funktion	Sohlsicherung
Funktion (sonstiges)	-
Material	Stein
Zustand	intakt
Fallhöhe [m]	0,40
Rückstau [m]	kein
Unterwasser-Tiefe [m]	ausreichend
Wanderweg-Tiefe (Minimum) [m]	0,07
Fischschutz Rechen (nur WKA)	keine WKA keine WKA

Anmerkung	3 Abstürze
-----------	------------

LuxMaPro-ID	4172
Maßnahmentyp	HY DU.01 - Wiederherstellung der ökologischen Durchgängigkeit - Querbauwerk
Maßnahmenbeschreibung	Wiederherstellung der ökologischen Durchgängigkeit - Querbauwerk - Wiltz - Kautenbach - Wehr Mühle Kautenbach (H=0,4m)

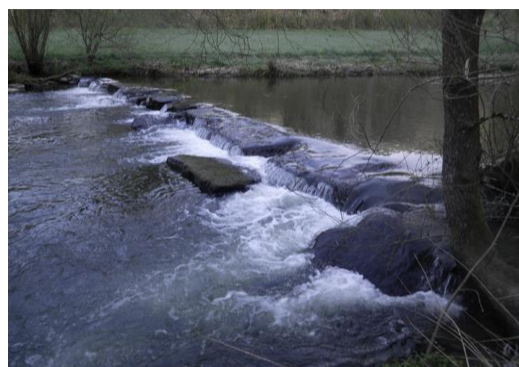
Foto: Detail

aufwärts	eingeschränkt durchgängig (Klasse 3)
abwärts	eingeschränkt durchgängig (Klasse 3)
Gesamtbewertung Fische	Klasse 3

Geschiebe	temporär/leicht eingeschränkt (Klasse 2)
Schwabstoffe	voll durchgängig (Kl. 1)
Morphodynamik	Standort teilweise beeinträchtigt (Klasse 3)
Gesamtbewertung Sedimente	2
